RAKENNUSTAPASELOSTUS

ÄÄNEKOSKEN KAUPUNKI MUSEOTILA

VESIKATTOKORJAUS

22706219-002

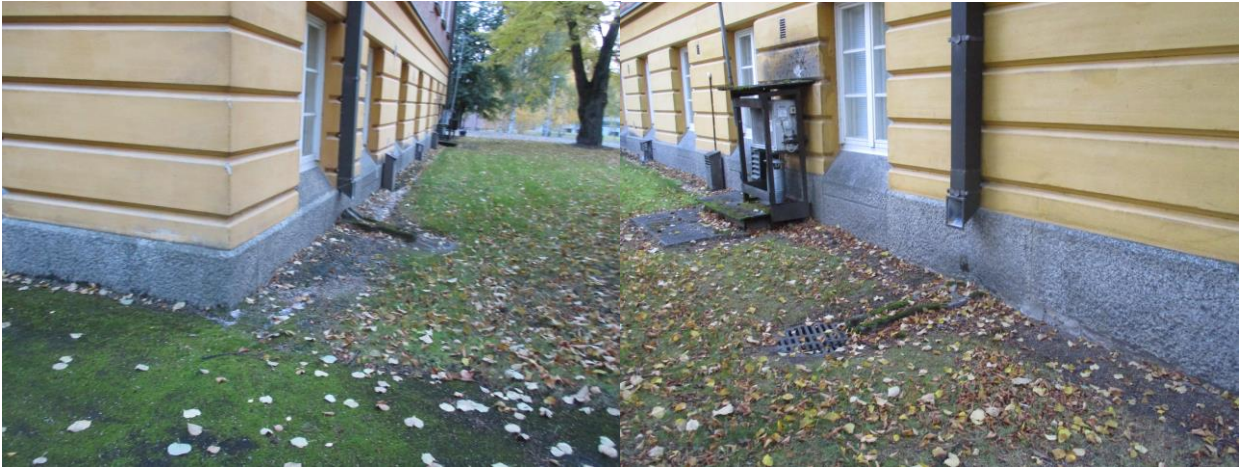
Kuvat 5-6, kostea multamaa rakennuksen sokkelissa/perusmuureissa kiinni

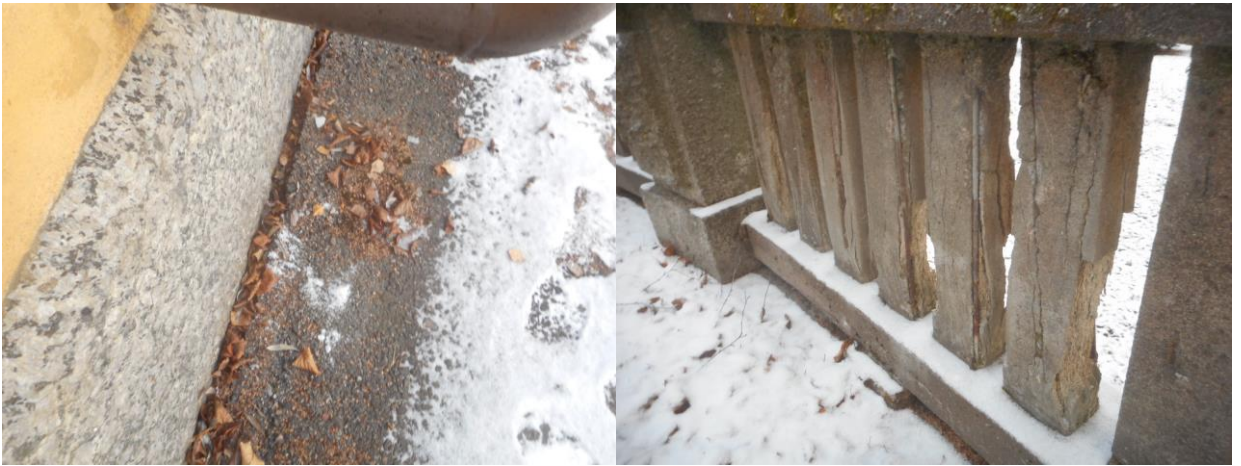
Kuva 7, asfaltti irronnut rakennuksesta

Kuva 8, aidassa paikallisia betonivaurioita

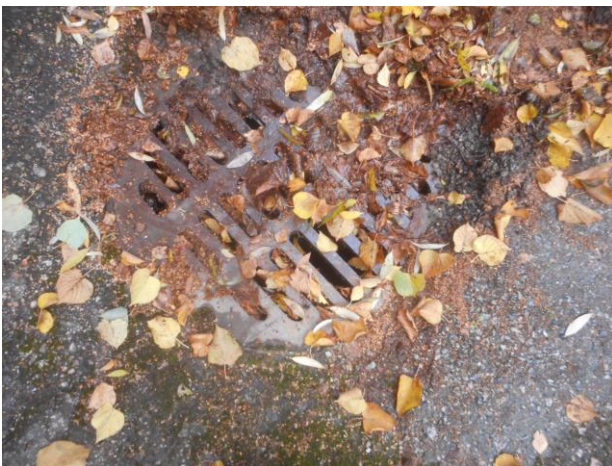
Kuva 9, pintavesikaivojen toiminta heikkoa

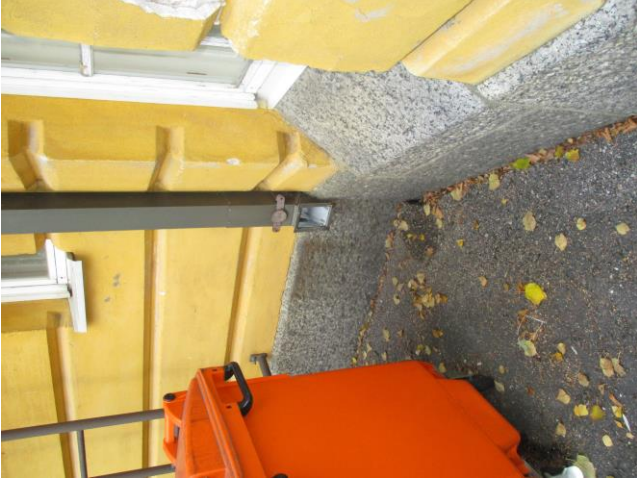
Kuva 10, Syöksytörville veden valuvat maahan, valuva vesi roiskuu sokkelipinnalle

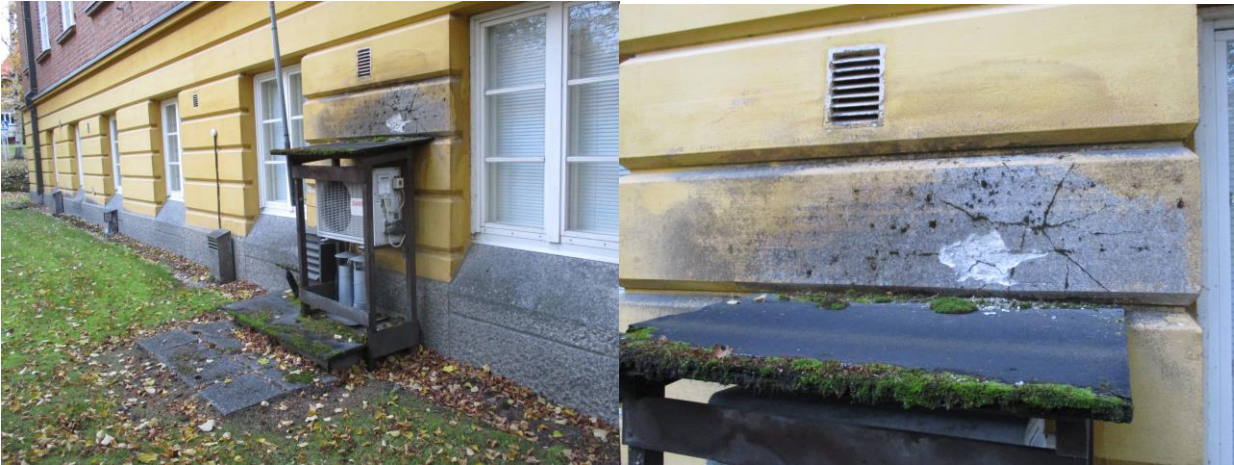
Kuvat 15-16, Ilmalämpöpumpun katoksesta roiskuva vesi rapauttaa seinärappausta

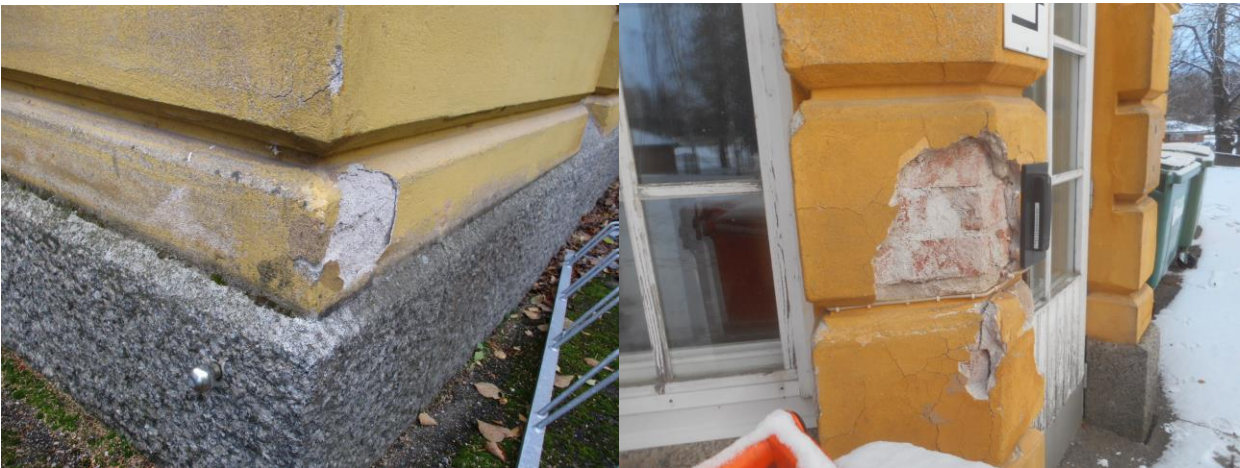
Kuvat 17-18, rappausvaurioita

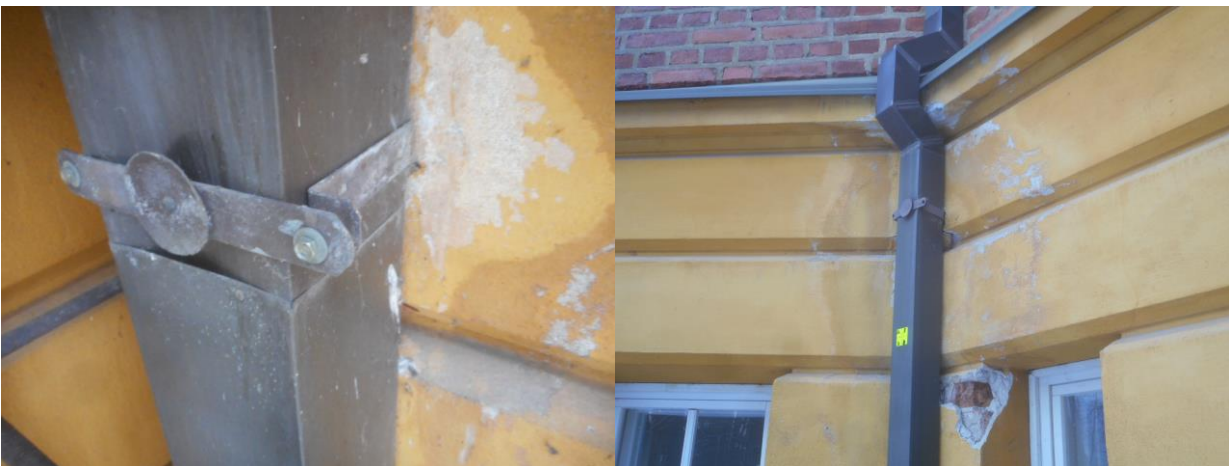
Kuvat 19-20, syöksytörvien epätiivisyys aiheuttanut kosteusvaurioita julkisivuun

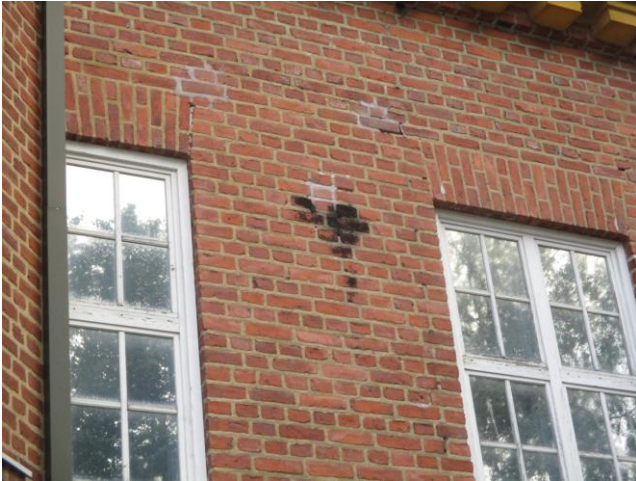
Kuva 21, julkisivussa likaa ja epätasavärisiä laastipaikkauksia

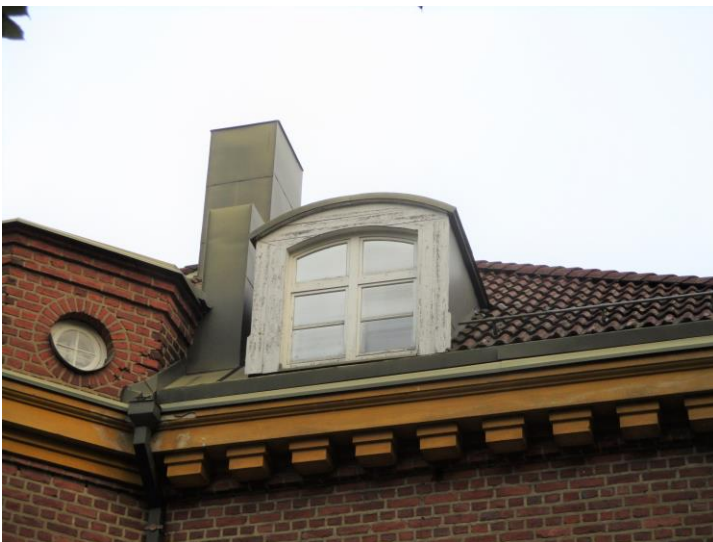
Kuva 22, tiilirak. ”tornissa” tiilisauman rapaamaa, räystäässä kosteusjälkiä

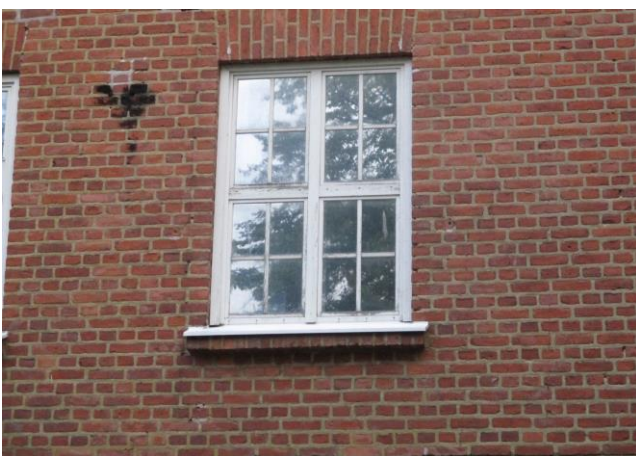
Kuva 23, Etenkin 2. ja 3. kerroksen ikkunoissa on ulkopuitteiden huoltomaalaustarvetta

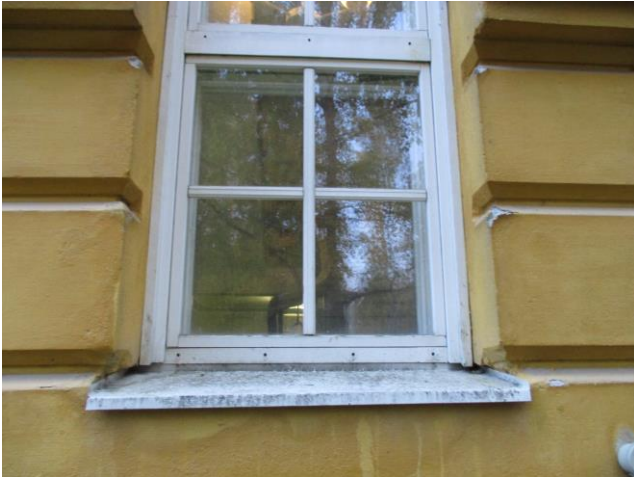
Kuva 24, 1. kerroksen ikkunat ovat julkisivulinjasta reilusti sisempänä, sääräsitus on ollut kevyempää ja ulkopuitteet asteen paremmassa kunnossa

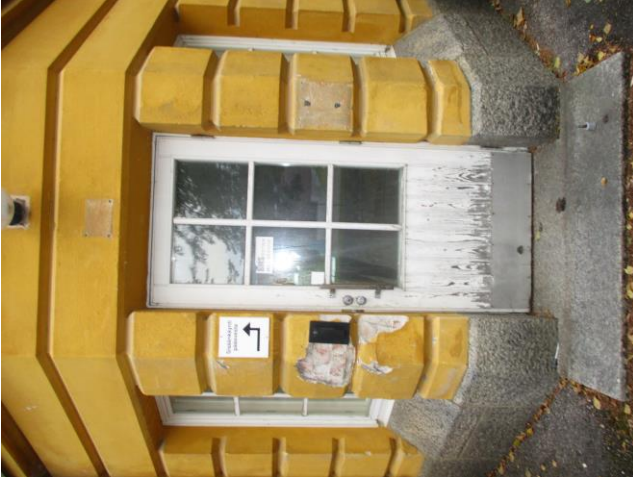
Kuva 29, päädyn ulko-ovi oli ulko-osiltaan heikommassa kunnossa

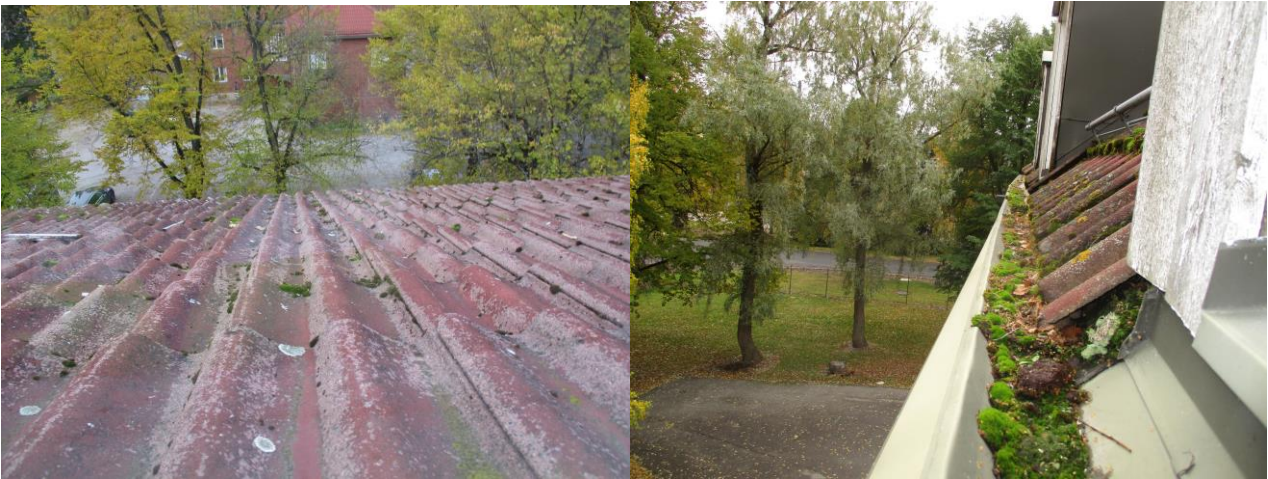
Kuvat 30-31, vesikatolla ja etenkin räystäskouruissa sammalta

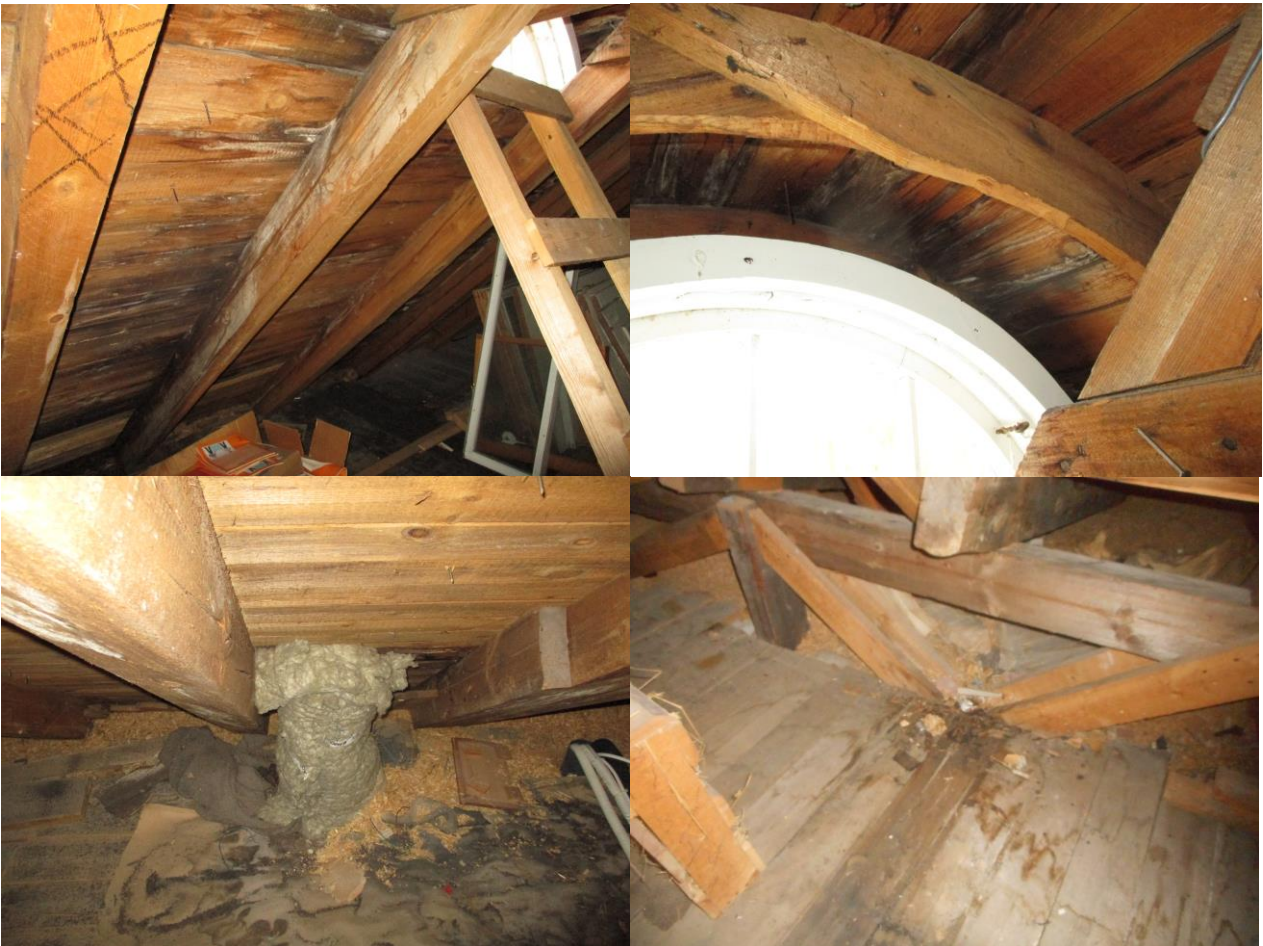
Yläpohjan puurakenteissa havaittiin monin paikoin vesijälkiä kattopalkeissa ja ruodelaudoituksessa, kosteusjälkiä on myös ullakon lattialla, jolloin on syytä olettaa kosteuden päässeen myös lämmöneristeisiin. Tarkastushetkellä rakenteissa ei ollut merkittävää kosteuspoikkeamaa, kosteusjäljet ovat ainakin suurimmalta osin syntyneet ennen nykyistä vesikatetta. Vesikatteen käyttöikä täyttyy tarkastelujakson aikana, myös yläpohjaeristeiden kuntoa tulee selvittää rakenneavauksin. Yläpohjan eristeet lienevät alkuperäiset. Puutteellisen tuulettuvuuden aiheuttamia merkkejä ei yläpohjassa havaittu.

Kuvat 35-38, yläpohjassa oli lukuisia vesivuotojälkiä

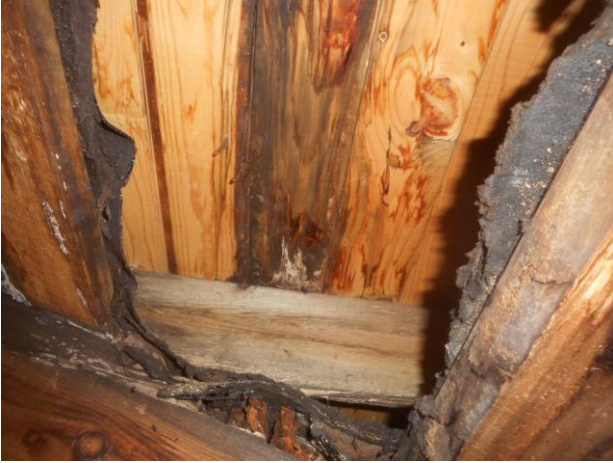
Kuva 39, Edellisessä kattoremontissa uusitussa ruoteessa on myös kosteusjälkiä

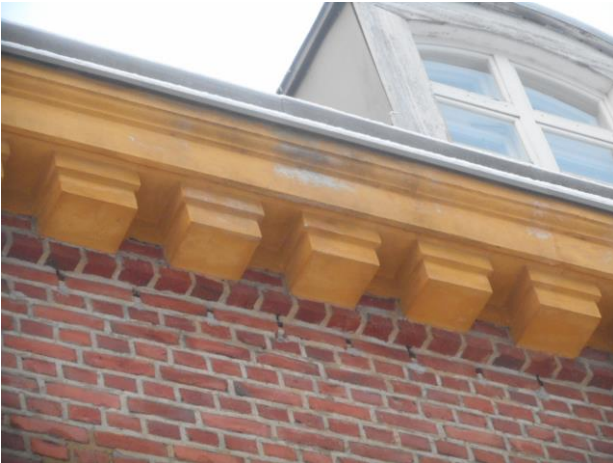
Kuva 40, betoni/ tiilirakenteinen räystääs ulkoisesti kohtalaisessa kunnossa, iän ja mahdollisen pakkarapauman myötä suositellaan kuntotutkimuksen tekemistä

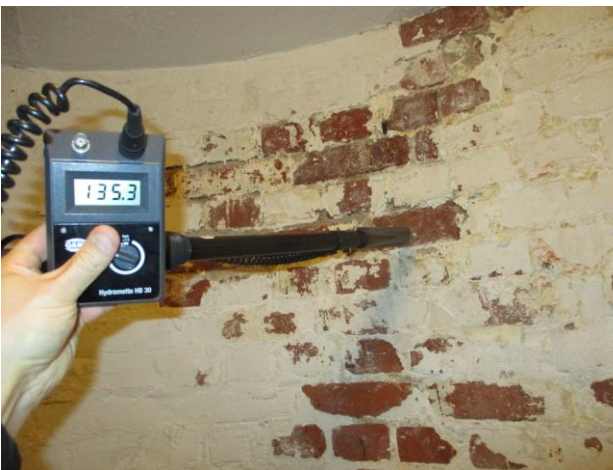
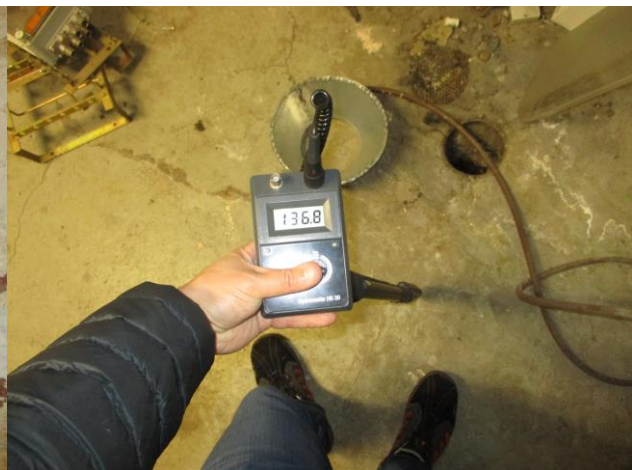
Kuvat 44-45, pohjakerroksen seinä- ja lattiapinnat kosteat

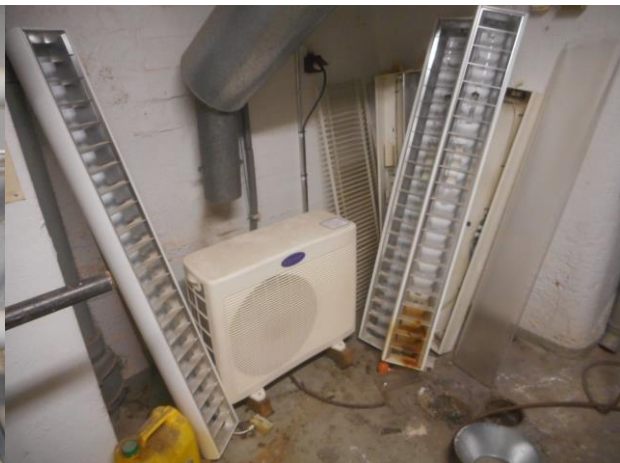
Kuva 57, lämmönjakuhuone epäsiisti

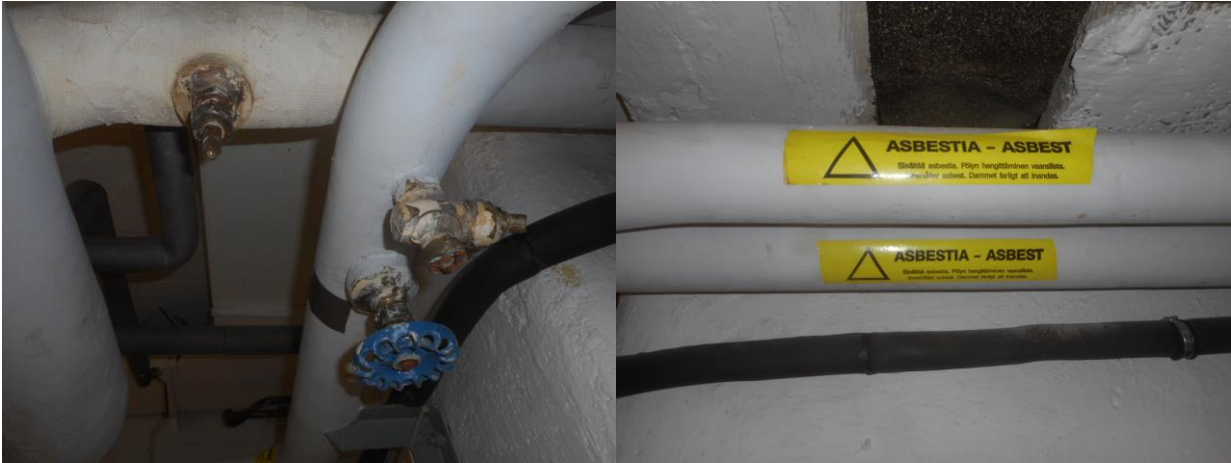
Kuva 58-59, lämpöjohtojen venttiilit iäkkäitä, eristeissä asbestia

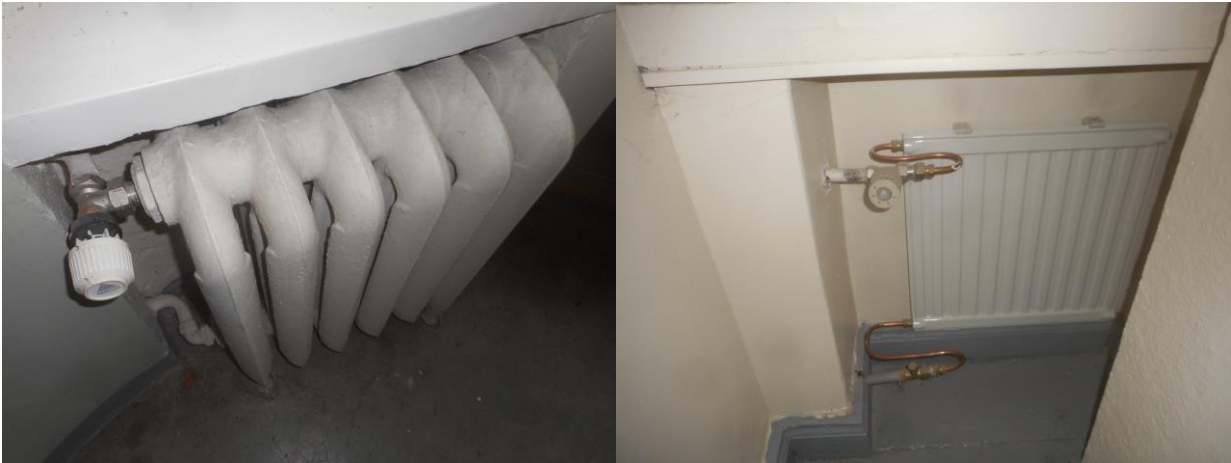
Kuva 60, Patterit iäkkäitä, termostaattiventtiilit n. 25 vuoden ikäisiä

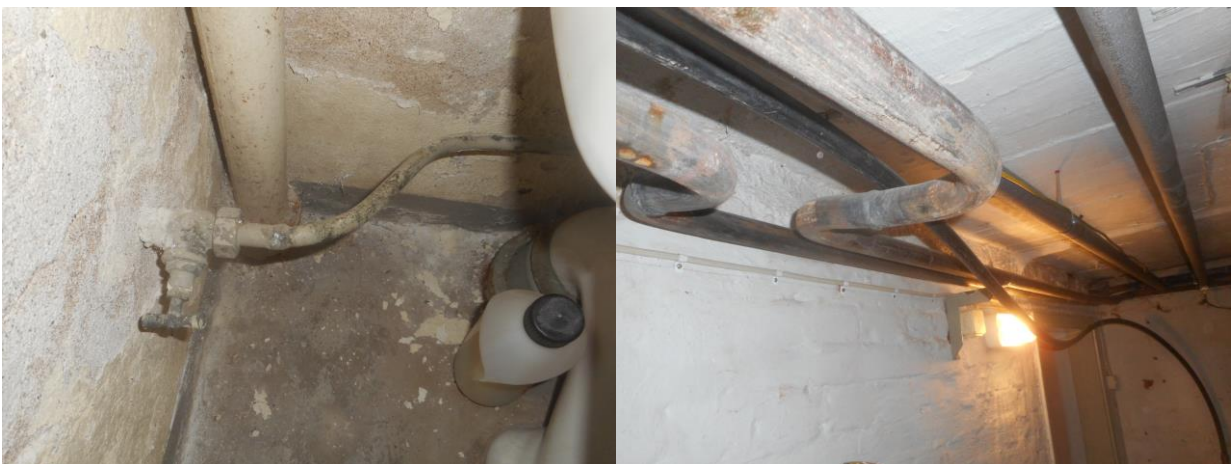
Kuva 62, osittain käytössä oli edelleen todella vanhoja käyttövesijohtoja

Kuva 63, lämpöjohtoeristykset puutteelliset

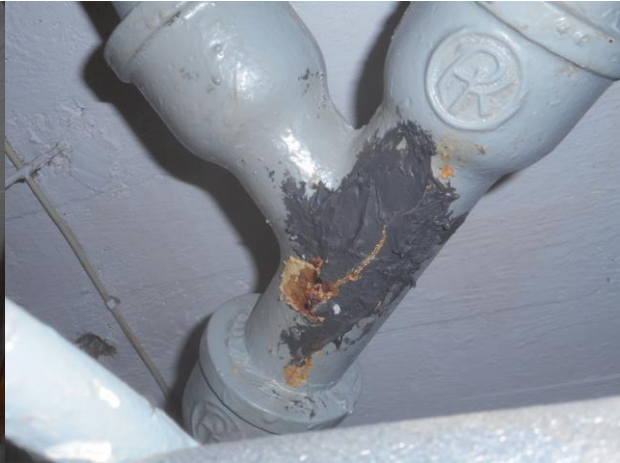
Kuva 65, Viemäririkkoa paikattu

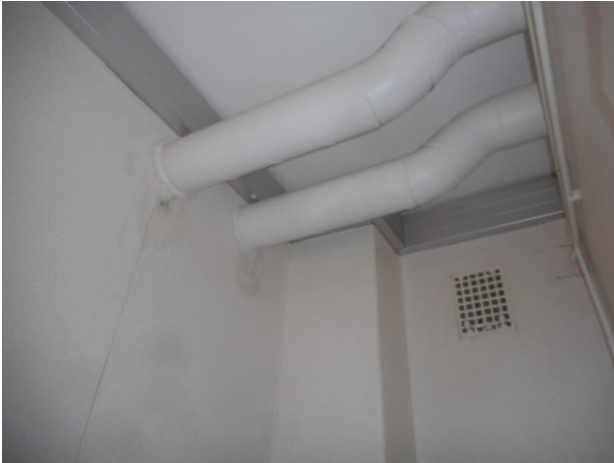
Kuva 69, IV-kanavien seinäläpiviennissä kosteusjälkiä

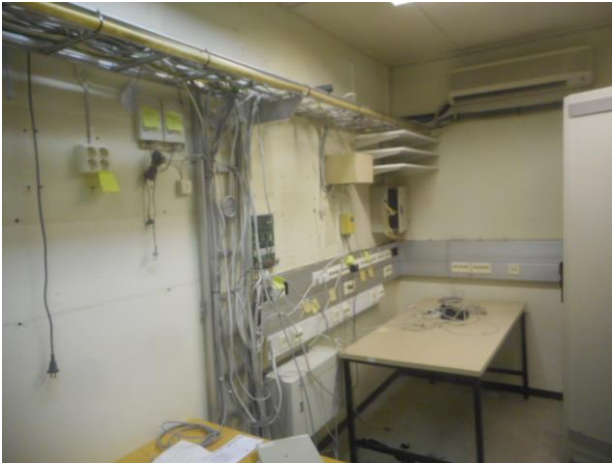
Kuva 70, Pohjakerroksessa paljon tarpeettomaksi jääneitä johtoasennuksia

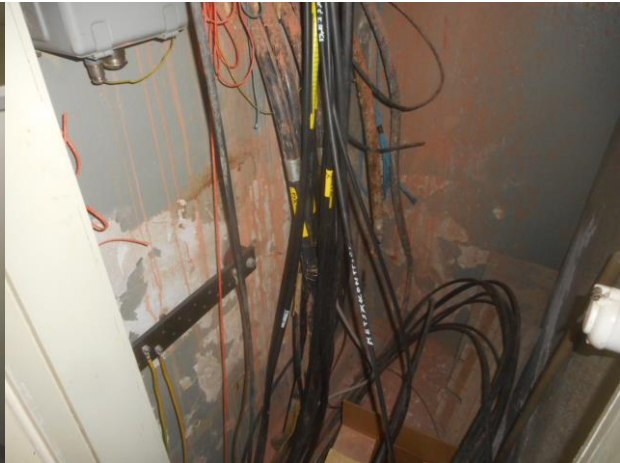
Kuva 71, Kellarin johtotiet epäsiistit
