Äänekoski Oy:n pääkonttori

2020

Rakennushistoriaselvitys

Äänekoski

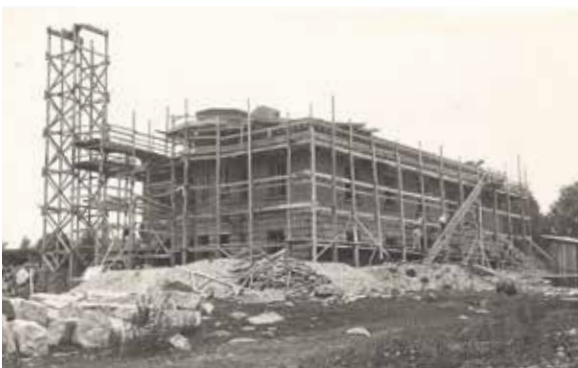
↑ Pääkonttori rakenteilla vuonna 1922. Kuva Metsä Group, Äänekosken tehdasmuseo.

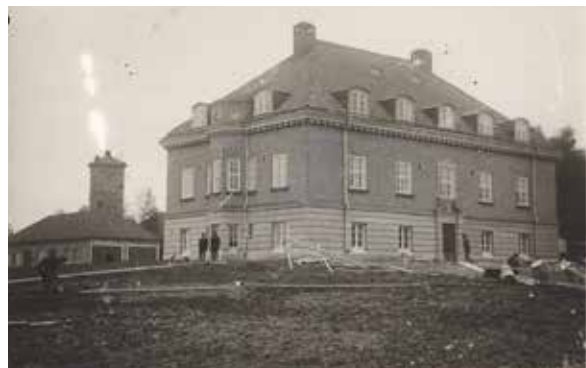
↑ Pääkonttori valmistumisvaiheessa 1922–1923. Taustalla on samaan aikaan rakennettu paloasema. Kuva Metsä Group, Äänekosken tehdasmuseo.

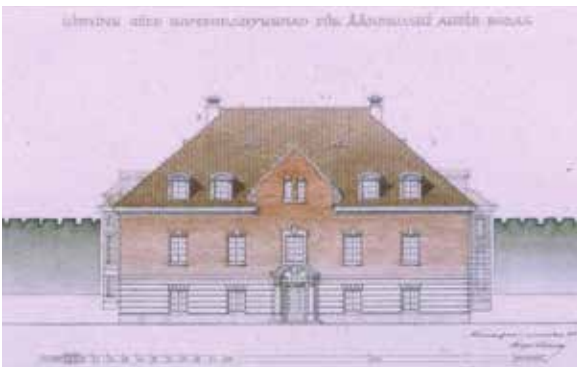
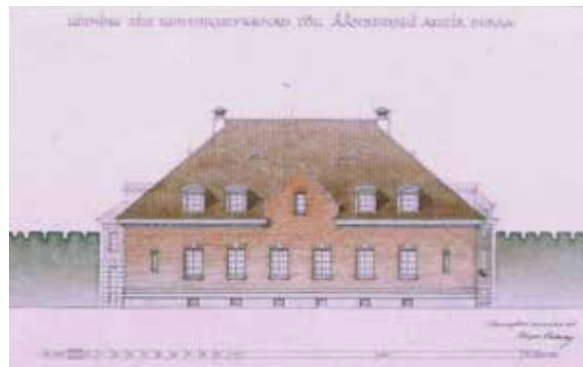
← Aikaiset luonnospiirustukset, joissa tontin rinnemuoto on säilytetty ja rakennuksen alin kerros on osittain maan alla. Piirustukset ovat todennäköisesti vuodelta 1918.

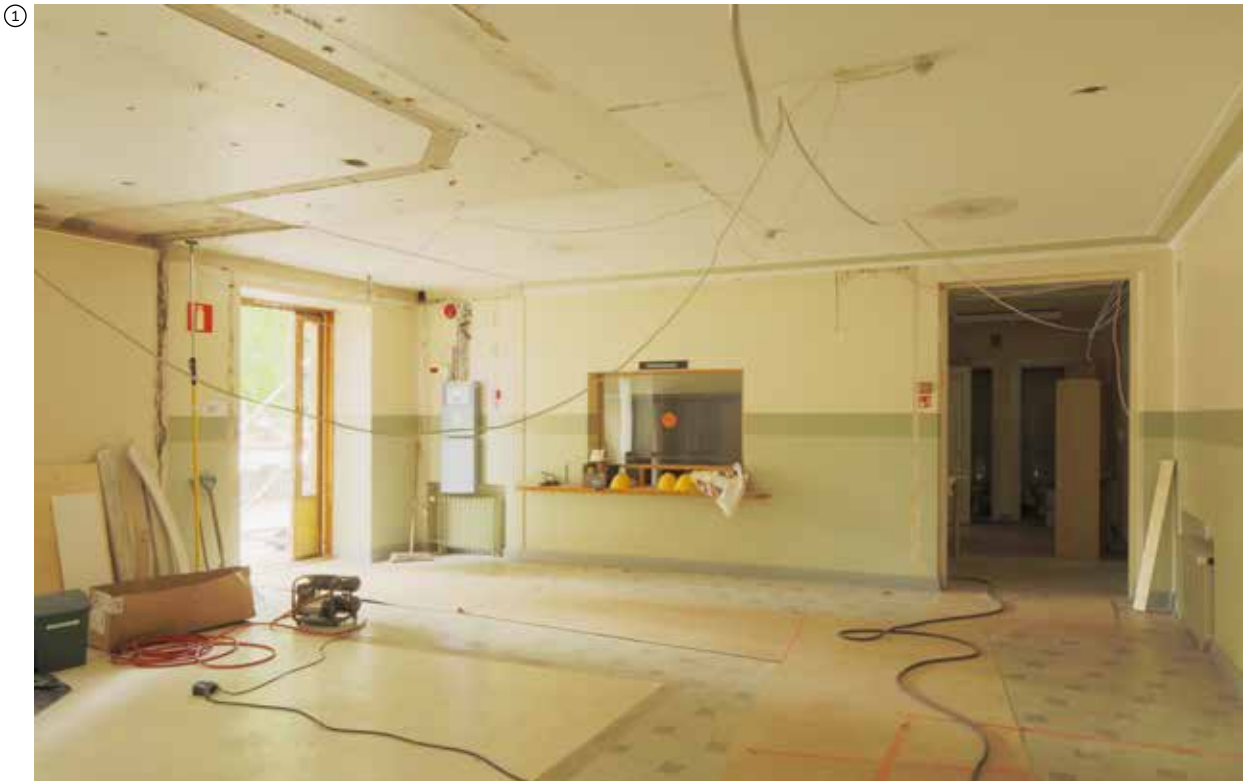
②

- ↓ Aula, jossa vasemmalla pääsisäänkäynti. Taustalla oikealla myöhemmin rakennetut wc:t. Aulan infotiski on muutos 1960-luvulta. Jalkalistat ovat alkuperäisiä.

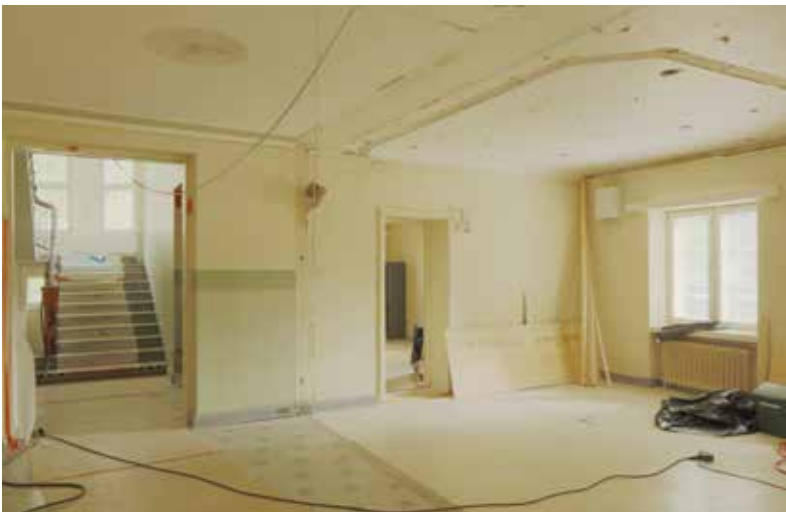
④

← Vasemmalla pääpörrashuone. Oikealta on purettu 1960-luvulla rakennetut väliseinät.

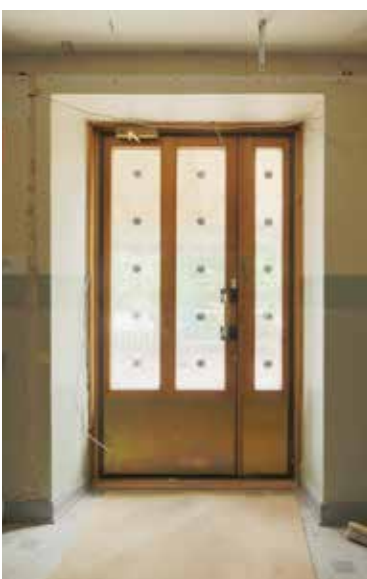
← Pääsisäänkäynnin tammiovi on uusittu mahdollisesti vanhaa mallia mukaillen. Alkuperäinen ovi oli symmetrinen tammi pariovi, jossa oli messinkinen suojaristikko.

| JULKISIVUINVENTOINTI | | |
|---|---|---|
| Ovet | Pääovi on petsattu tamminen lasiparivoi, jossa on messinkinen suojaristikko. Pääsisäänkäyntiä on korostettu koristeharkotuksilla ja yläpuolella on voluuttapari. | Pääsisäänkäynnin ovi on uusittu (arviolta 1990-luvulla). Uusi ovi ei vastaa laadultaan alkuperäistä. Ovessa on metalliset turvaristikot (myös uudet). Eteläpäädyssä ovi on uusittu, ja sen edessä on alkuperäinen graniittiaskelma. |

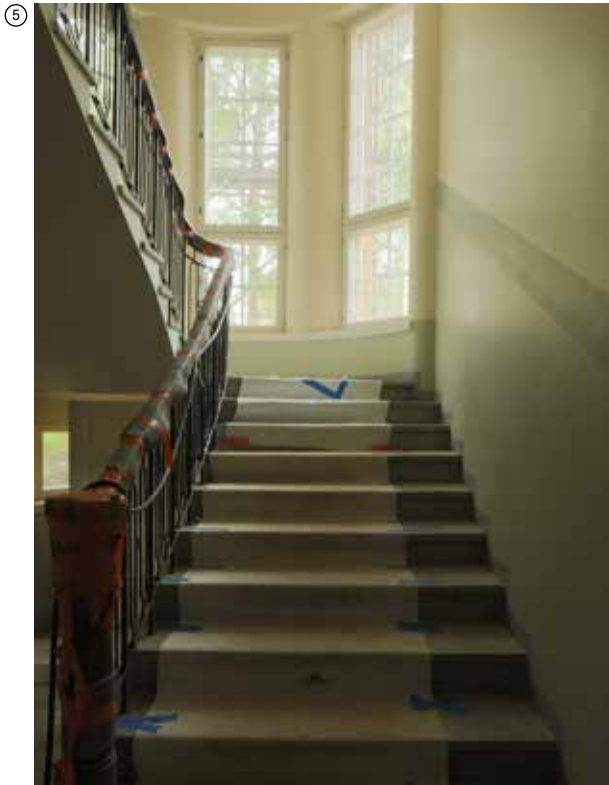
↑ Porras kaiteineen on säilynyt alkuperäisenä. Ikkunat ensimmäisen ja toisen (pää-)kerroksen välillä ovat korkeat.

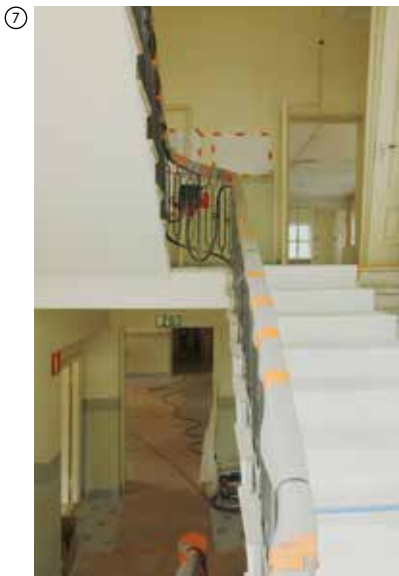
↑ Portaan alapuoli on sileäksi rapattu. Toiseen kerrokseen noustessa oikealla on toimistosalin ja vasemmalla johtajan huoneen ovi.

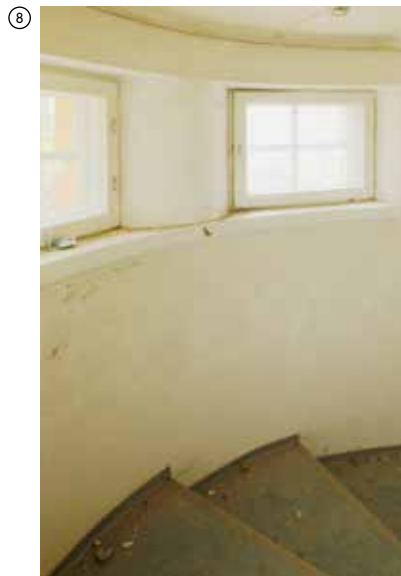
↑ Kellariin johtava porras on myöhempi muutos. Pienet ikkunat ovat alkuperäinen ratkaisu.

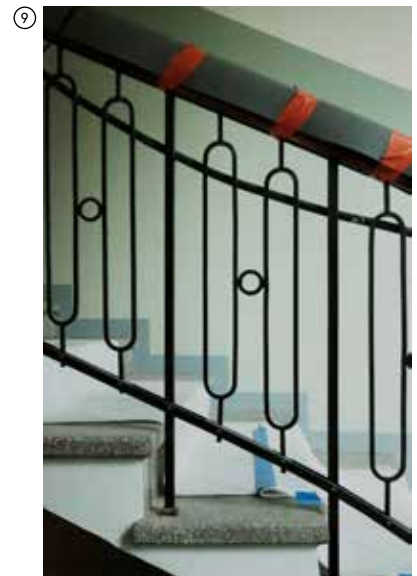
↑ Rautakaiteessa on koristeellinen muoto.

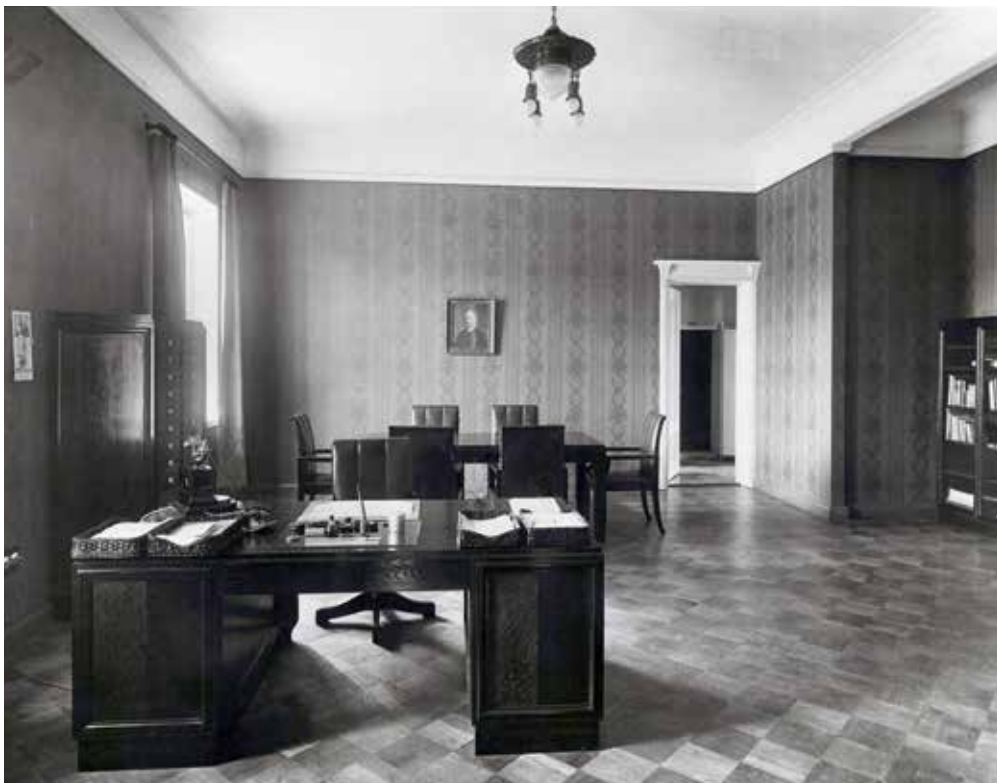
10

← Johtajan huone pääporrashuoneen suunnasta katsottuna. Tilan perällä oikealla on puhelinkomero, jonne käytiin oviaukon toiselta puolelta aulasta. Sisustus kuvastaa huoneen arvokkuutta. Kuva Metssä Group, Äänekosken tehdasmuseo.

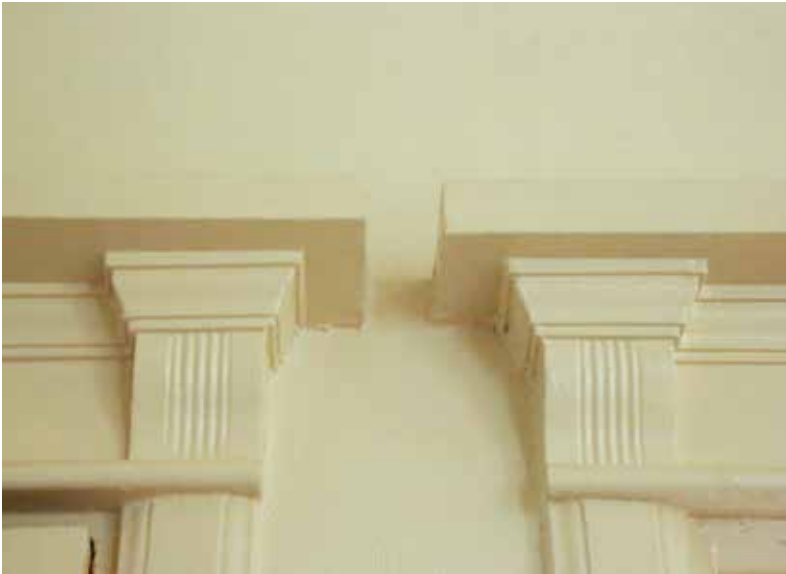
11

↑ Alkuperäisiä puusta leikattuja koristeaiheita väliovien päällä ja sivuilla. Kuvassa vasemmalla on puhelinkomeron ja oikealla johtajan huoneen ovi.

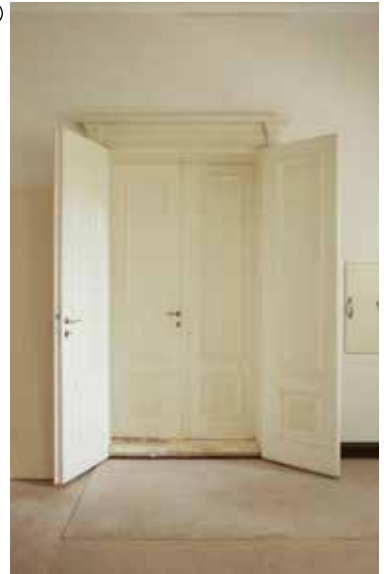
12

↑ Johtajan huoneen pariovet ovat kaksinkertaiset ääneneristävyyden parantamiseksi. Ovet ovat alkuperäiset.

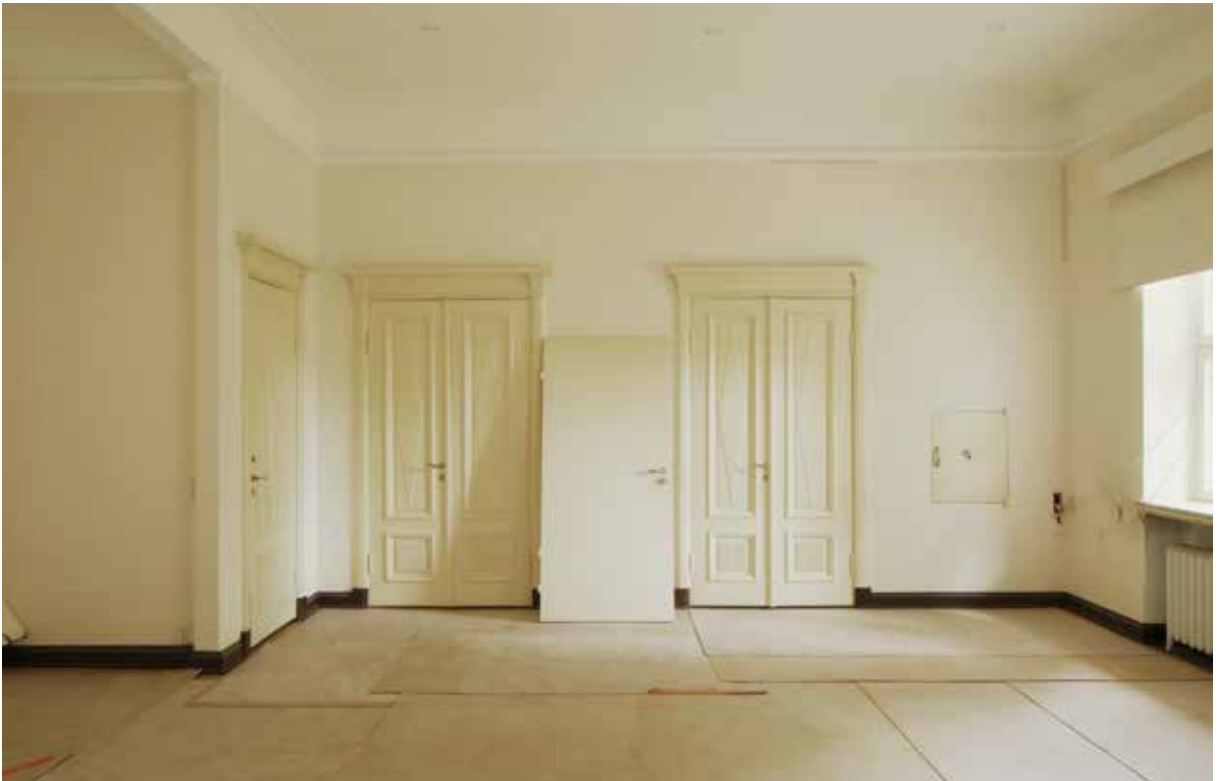
↑ Vasemman puoleinen pariovi johtaa pääporrashuoneeseen ja oikeanpuoleinen kokoushuoneeseen. Seinään on upotettu kassakaappi.

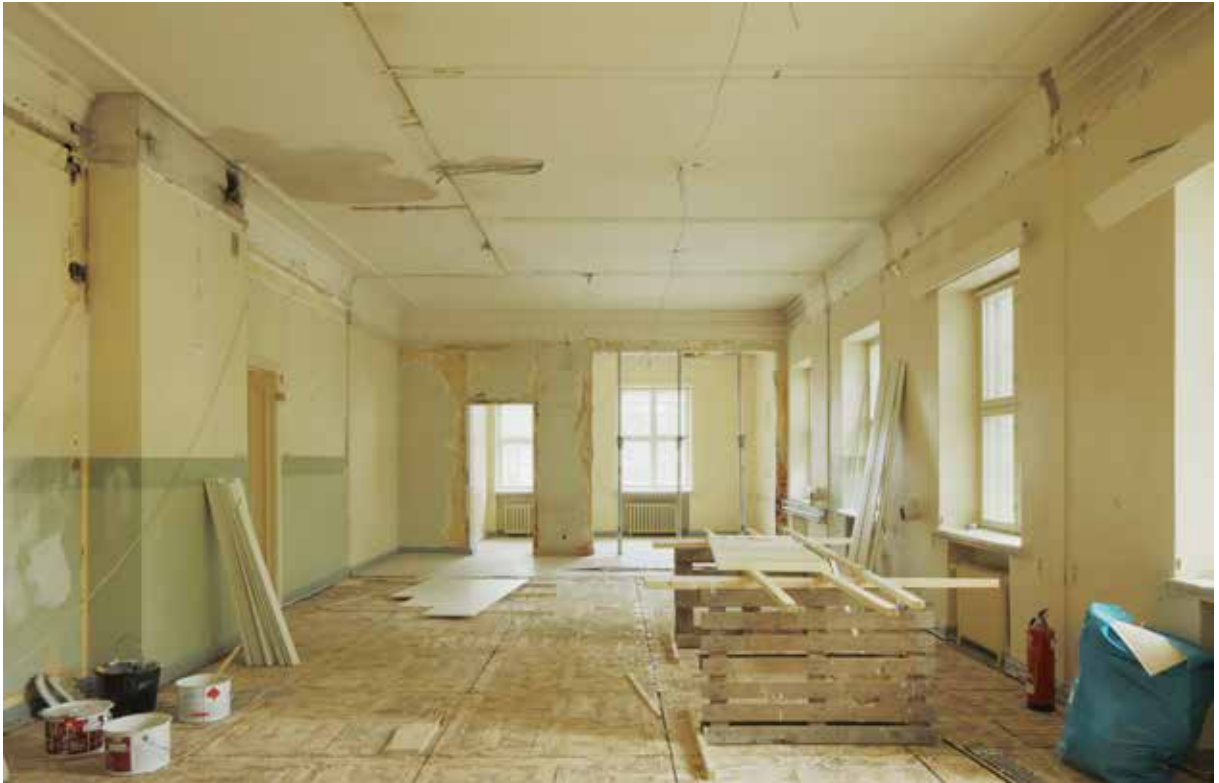
↑↑ Toimistosalista on purettu myöhemmin rakennettuja väliseiniä. Taustalla alkuperäinen konekirjoittajan huoneen seinälinja. Listat ovat alkuperäiset.

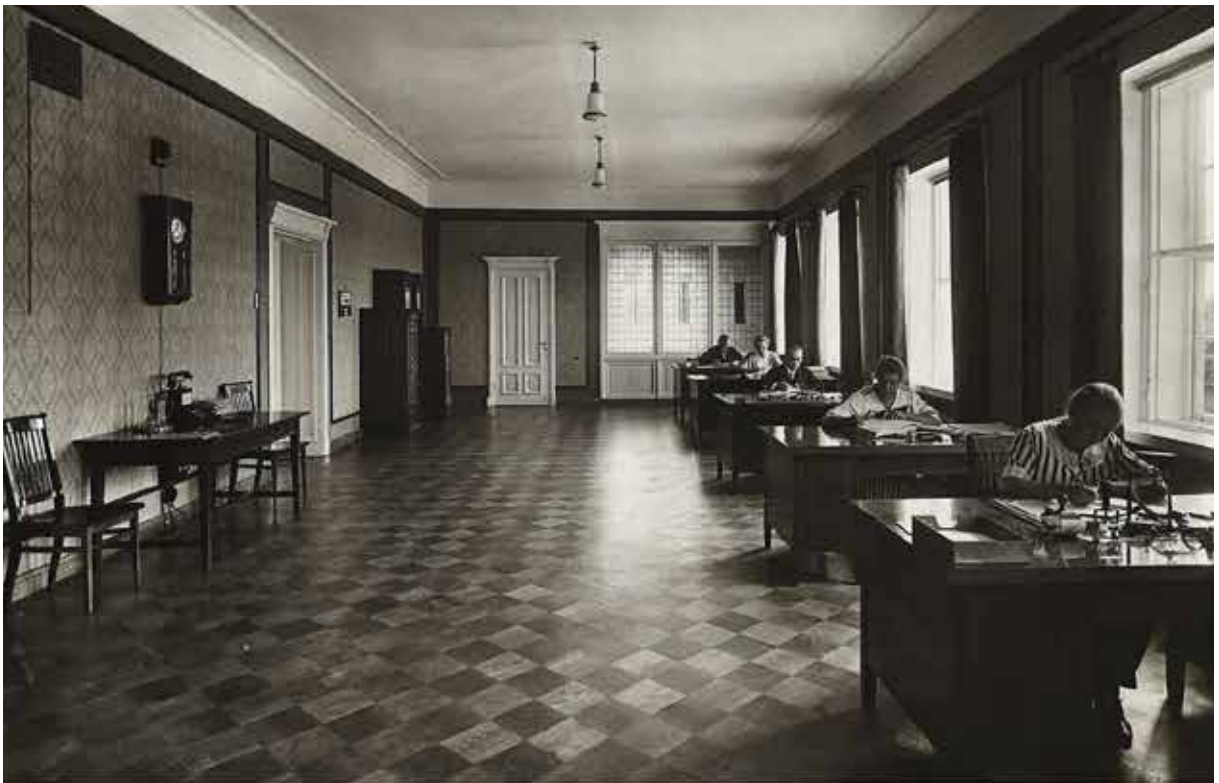
↑ Toimistosali alkuperäisessä asussaan. Konekirjoitustilaa salin perällä erotti koristeellinen lyijylasiseinä. Valaisimet ovat Peter Behrensin suunnittelemat.

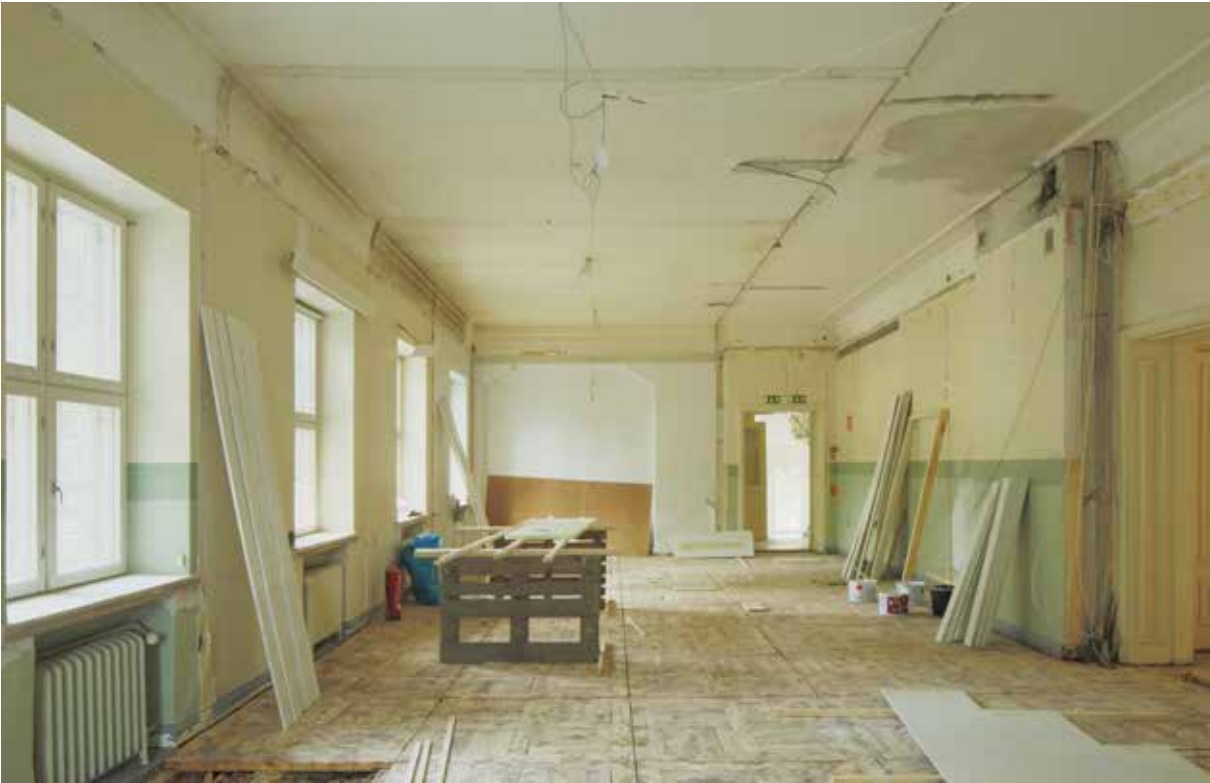
↑↑ Toimistosali kassan suuntaan. Kassa on myöhemmin erotettu tilasta rakentamalla seinä umpeen, mutta aukon koristeellinen muoto on jätetty näkyviin.

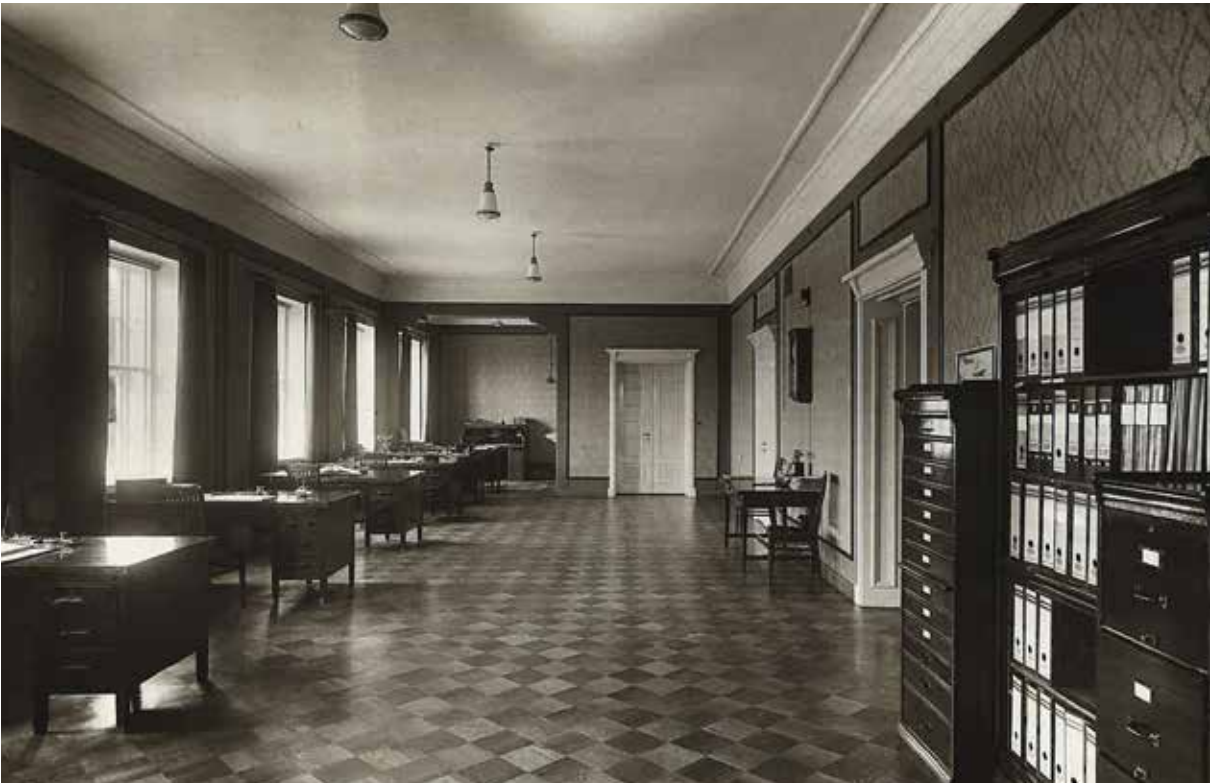
↑ Kassan tila salin etuosassa on ollut osa toimistosalia. Toimistosalin porrashuoneeseen johtavassa parioivassa oli viiteen ruutuun jaetut lasit. Kassan tiski oli ikkunan kautta yhteydessä porrashuoneeseen. Oikealla on ovet arkistoon ja johtajan huoneeseen.

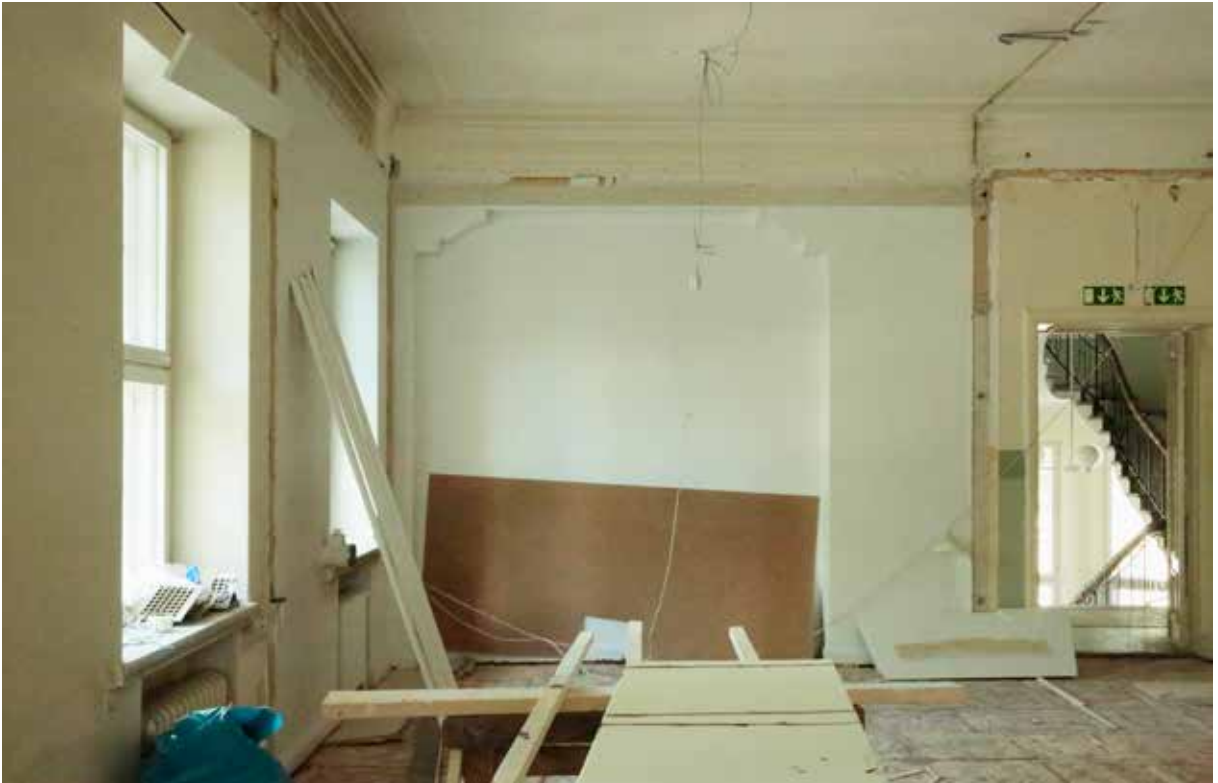
↑↑ Toimistosalin etuosasta on käynti pääporashuoneeseen.

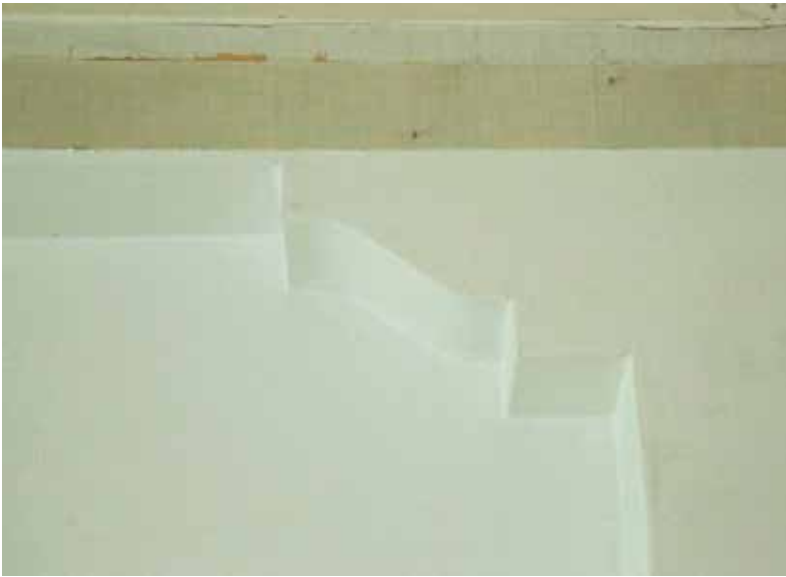
↑ Kassan entisessä oviaukossa on karniisimuoto. Aukko on rakennettu umpeen myöhemmin.

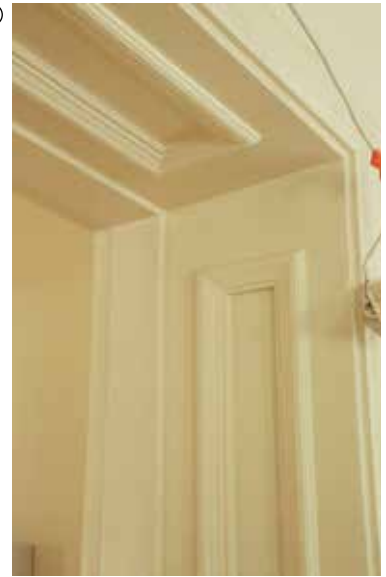
↑ Väliovien oviaukoissa on alkuperäiset, koristeelliset peilipaneelit.

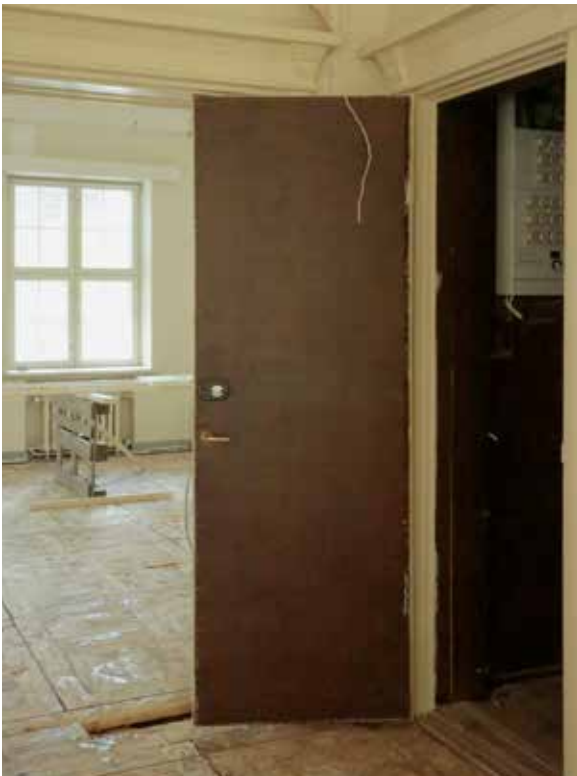
21

- ← Entisessä puhelinkomeroissa on ryhmäkeskus. Tilassa on säilynyt alkuperäinen meriheinä-ääneneristys, jonka pinnassa on pegamoidiverhous. Pegamoidin valmistukseen käytettiin nitroselluloosaa, jonka raaka-aine voi olla peräisin Äänekosken tehtaalta.

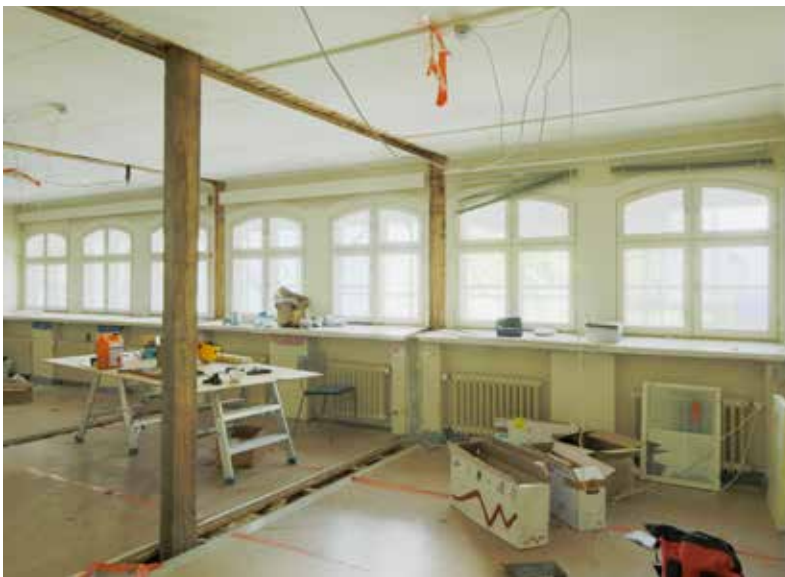
← Kolmannen kerroksen ikkunarivistö on rakennettu 1960-luvulla alkuperäisen, purettu barokkipäätyaiheen tilalle. Rakenne on tyyliiltään rakennukselle vieras ja suurin rakennuksen julkisivuun vaikuttava muutos.

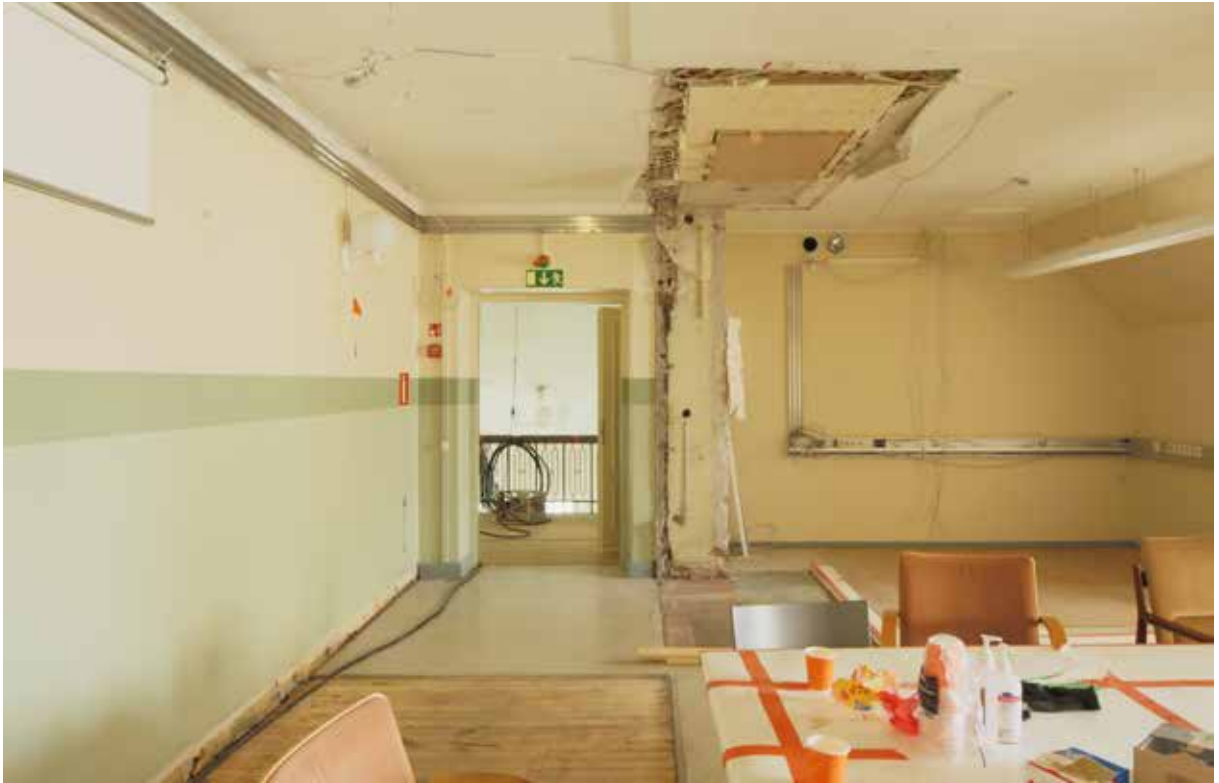
↑↑ Näkymä pääportaikon suuntaan. Puretun ullakkoportaan jäljet ja sen korvaava katto-luukku ovat näkyvissä.

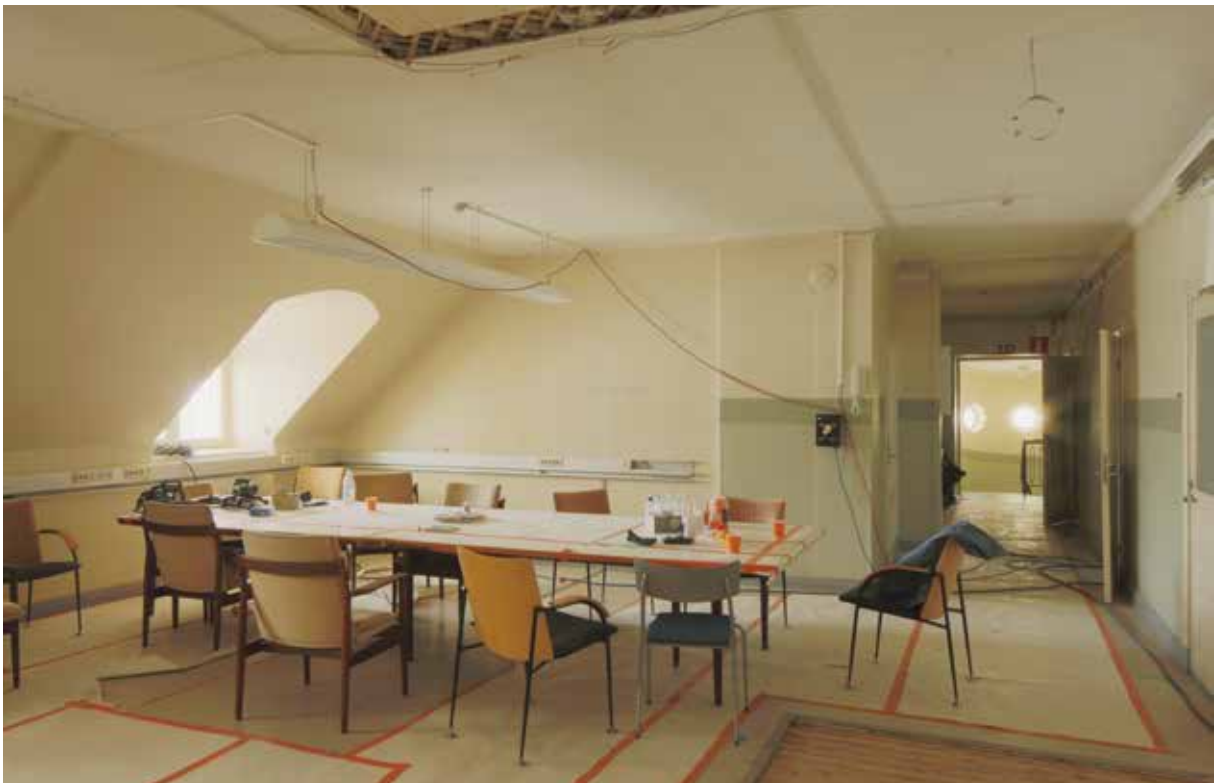
26

↑ Näkymä asuntoon johtaneen, eteläisen porrashuoneen suuntaan.

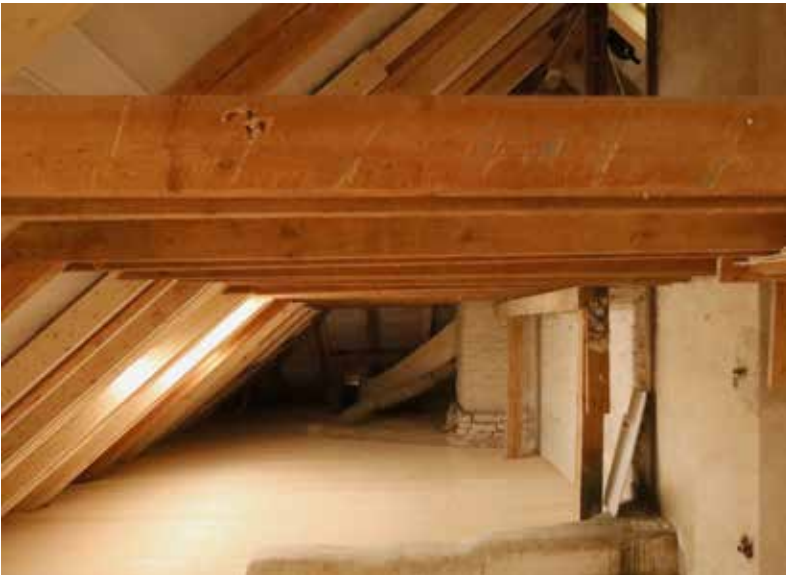
← Kattotuoleja ullakotilassa. Ullakolla ei ole käyttötilaa.

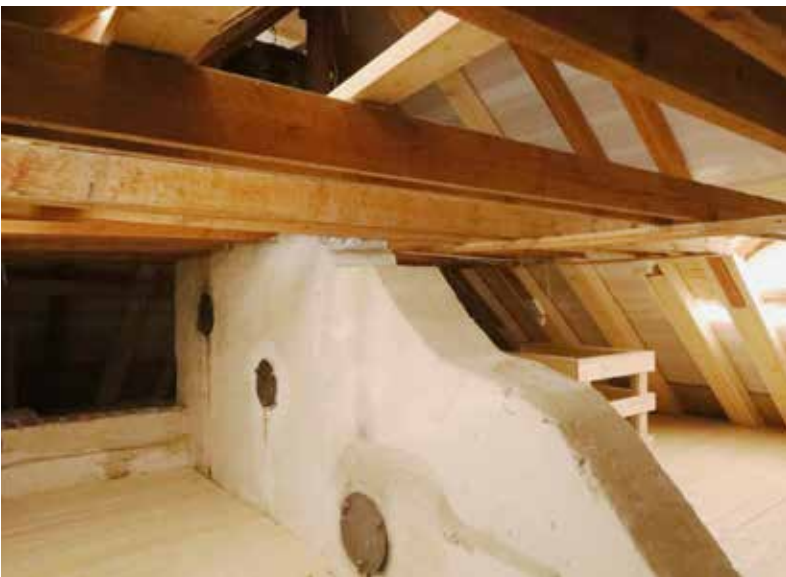
← Muurattu hormirakenne on slammattu ja maalattu. Kattorakenteita on uudistettu.

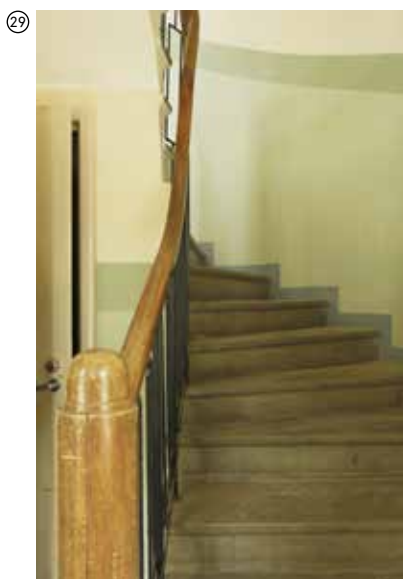
Portaan askelmat, nousut ja tasanteet ovat alkuperäiset ja hierrettyä sementtiä. Nousu on askelmaa simpänä. Alin askelma on muita leveämpi ja vapaasta päästään pyörästetty. Portaassa alkuperäisenä säilynyt kaike on rautarakenteinen kuten pääportaassa. Kaikeen kulmikas koristemuoto on eri kuin pääportaassa.

← Porras rautakaitteen on säilynyt alkuperäisenä.

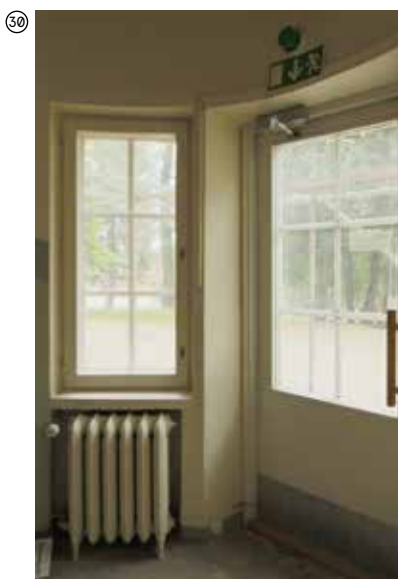
← Portaassa on muhkeat valurautapatterit. Ulko-ovi on uusittu.

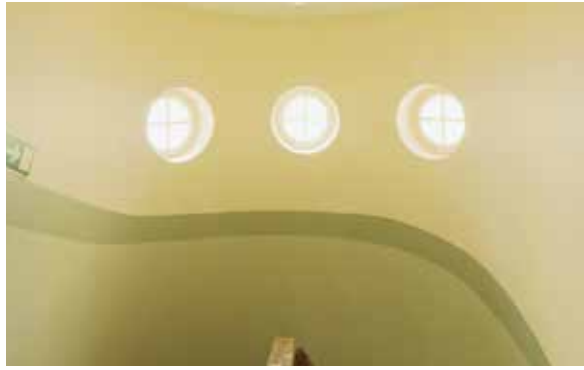
33

↑ Porrashuoneessa on kolme pyöreää ikkuna kolmannen kerroksen korkeudella..

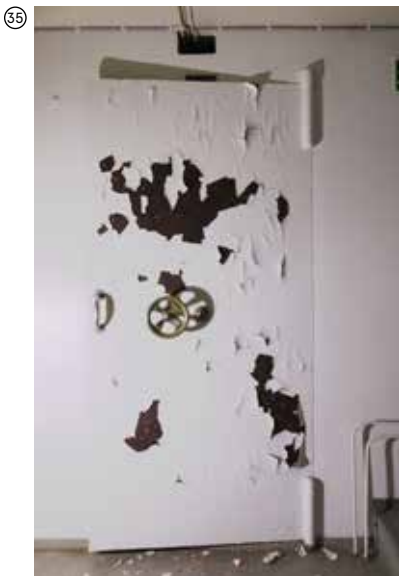
↑ Vanha holvin ovi kellarissa.

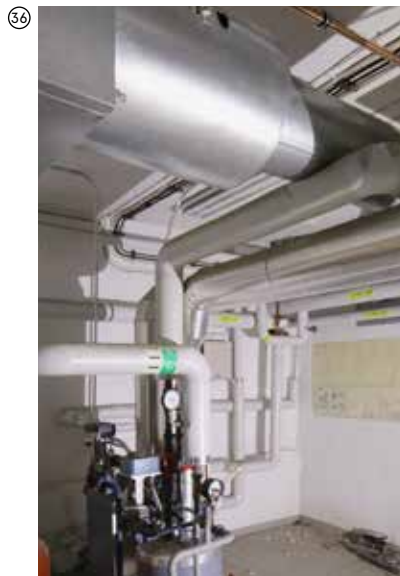
↑ Kellariin on sijoitettu talotekniikkaa.

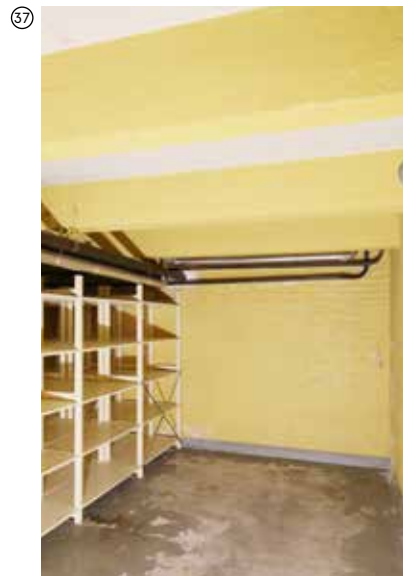
↑ Kellarin varastotiloja.

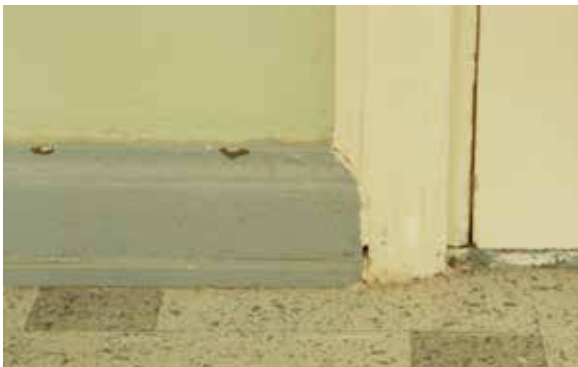
↑↑ Jalkalistan ja oven vuorilistan alkuperäisenä säilynyt liitos ensimmäisessä kerroksessa.

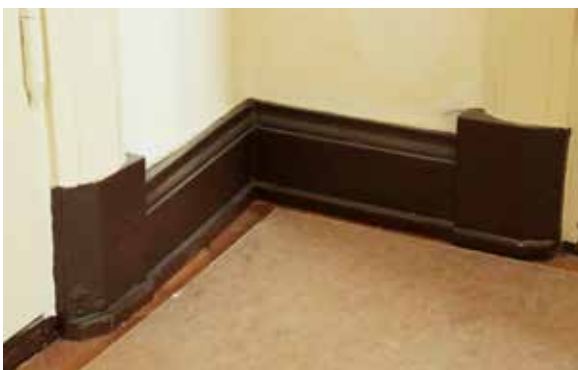
↑ Ovien vuorilistojen alapäässä on tassumainen päätteosa. Kuva on toisesta kerroksesta.

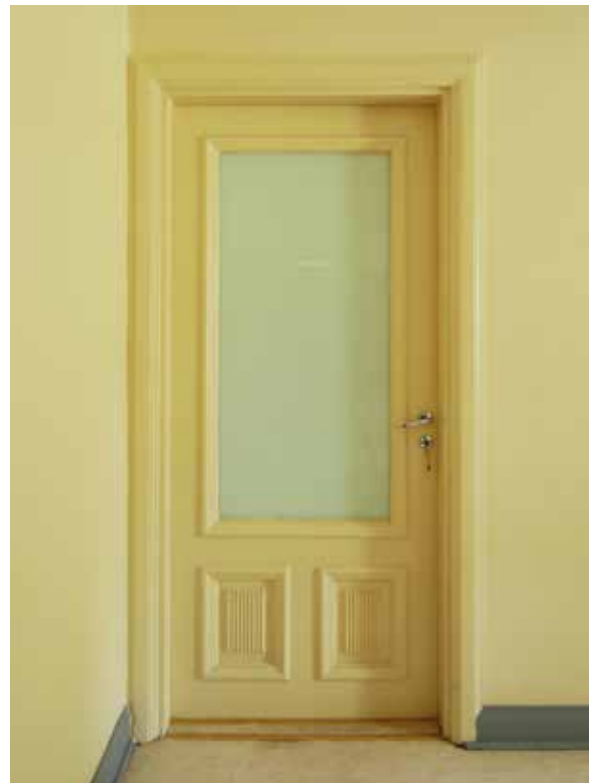
↑↑ Alkuperäinen
umpiovi koriste-
leikkauksin.

↑ Yksilehtisen lasiaukollisen oven ikkuna on
mahdollisesti ollut jaettu pienempiin ruu-
tuihin.

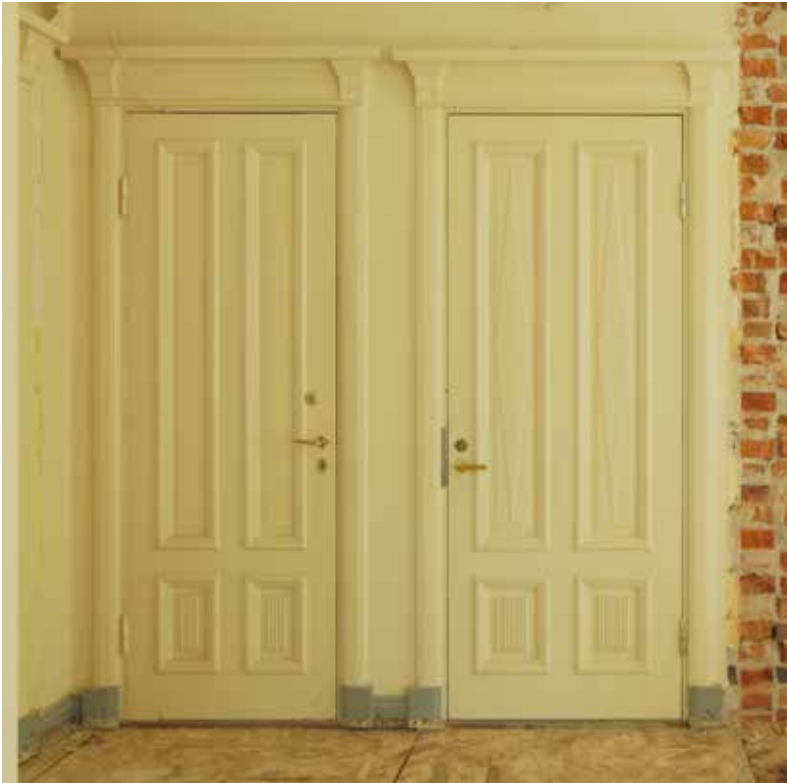
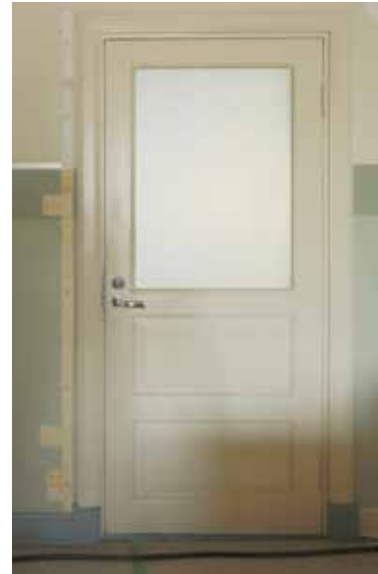
↑ Myöhempi ovi, jossa on yksiker-
taiset peilit ja lasi-
aukko.

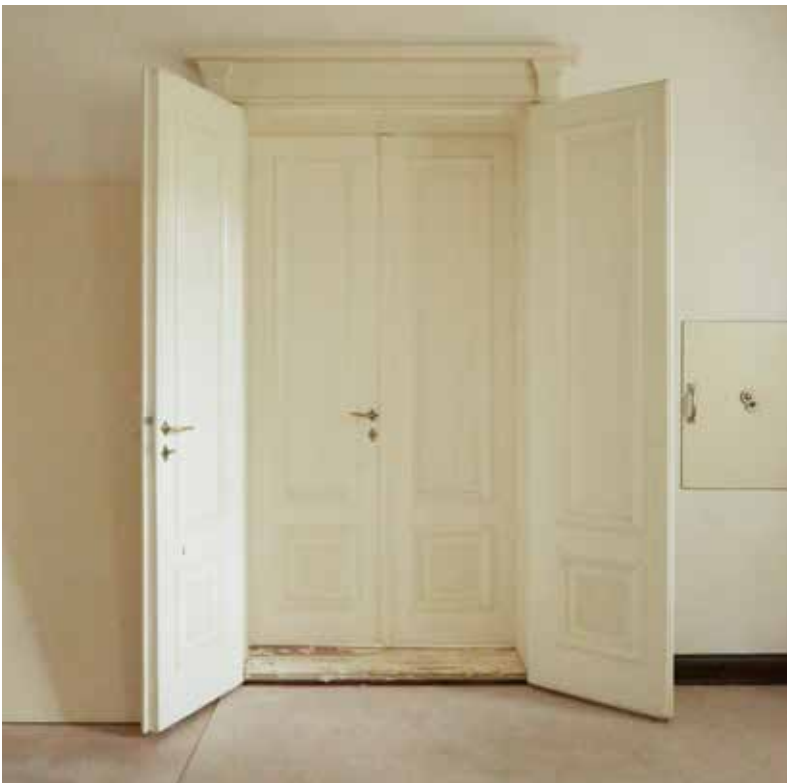
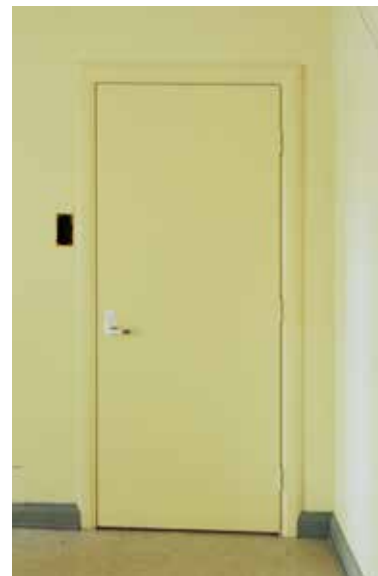
↑ Nykyaikainen laa-
kaovi on peräisin
viime vuosikym-
menien muutos-
töistä.

↑↑ Toisen kerroksen päätilojen ovia korostavat
karniisaiheet. Ovien heloituksia on uusittu.

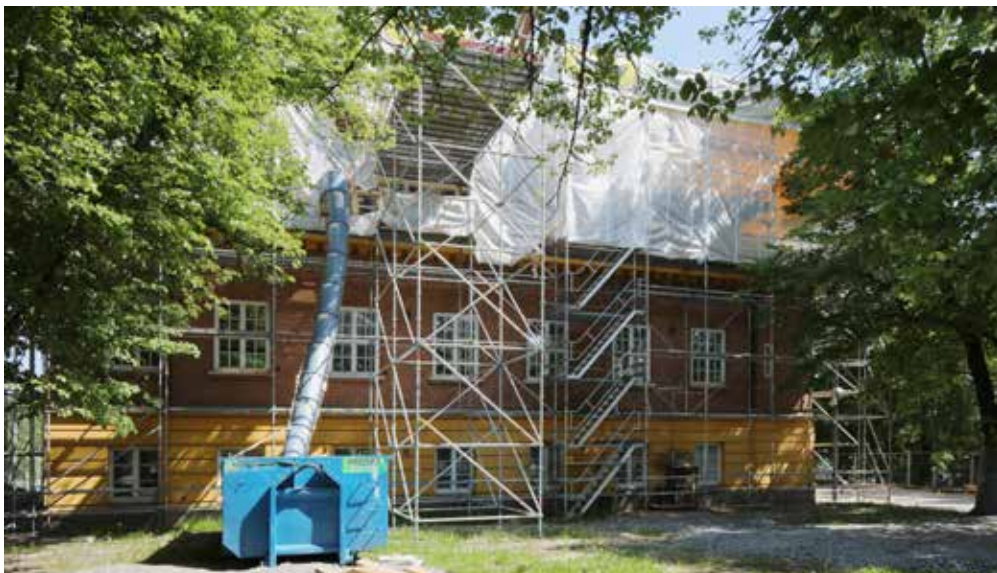
← Pääkonttori rakennustelineiden alla kesällä 2020.

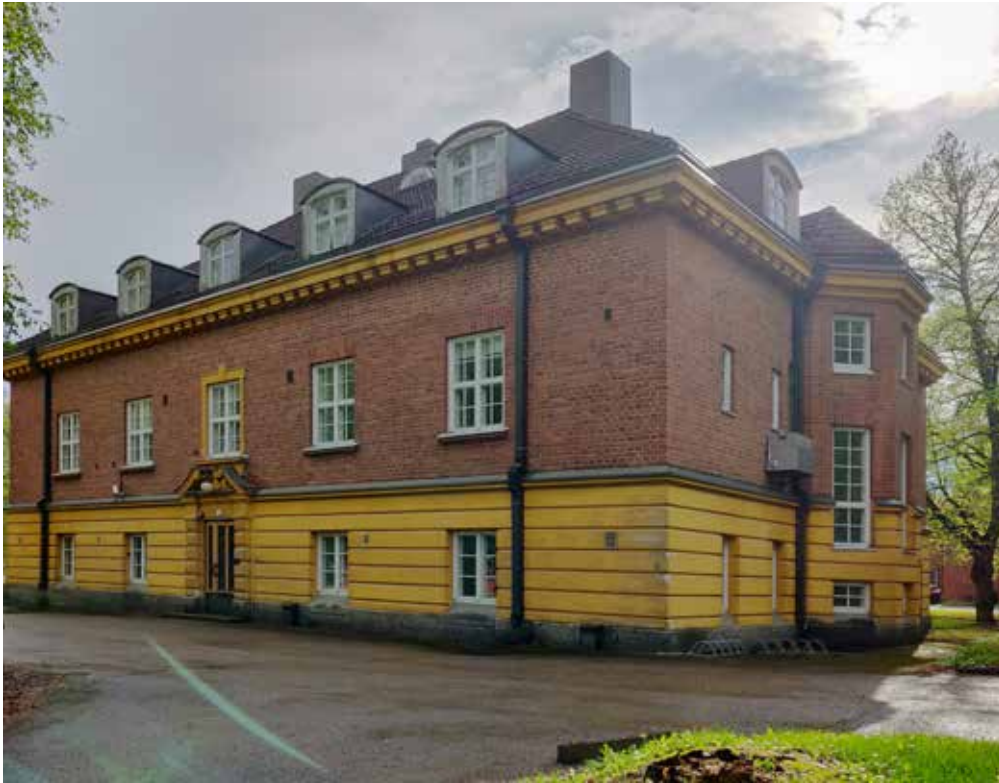
2

↑↑ Pääsisäänkäynti on itäjulkisivun keskellä, tehtaan puolella. Julkisivu on säilynyt lähes täysin alkuperäisenä. Kuva Maire Liukko, Arkkitehtipalvelu Oy.

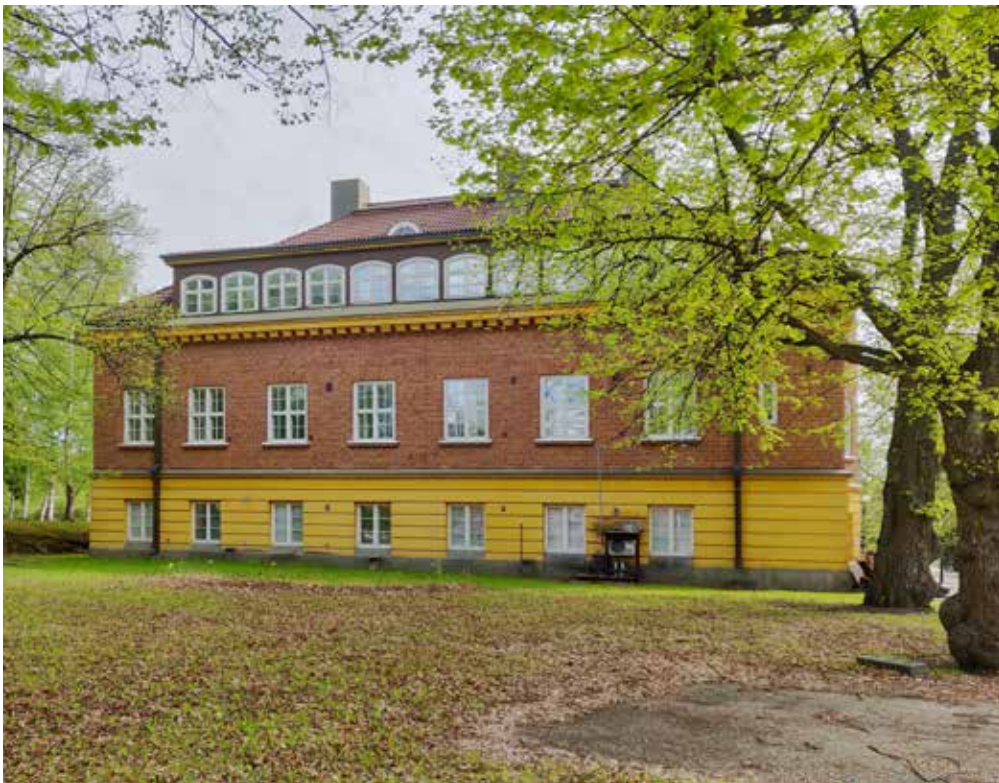
3

↑ Länsijulkisivu. Ylimmän kerroksen yhtenäinen ikkunarivistö sekä ensimmäisen ja toisen kerroksen vasemmanpuoleisimmat ikkunat ovat peräisin 1960-luvun alun muutoksesta. Kuva Maire Liukko, Arkkitehtipalvelu Oy.
