Äänekoski Oy:n pääkonttori

2020

Rakennushistoriaselvitys

Äänekoski

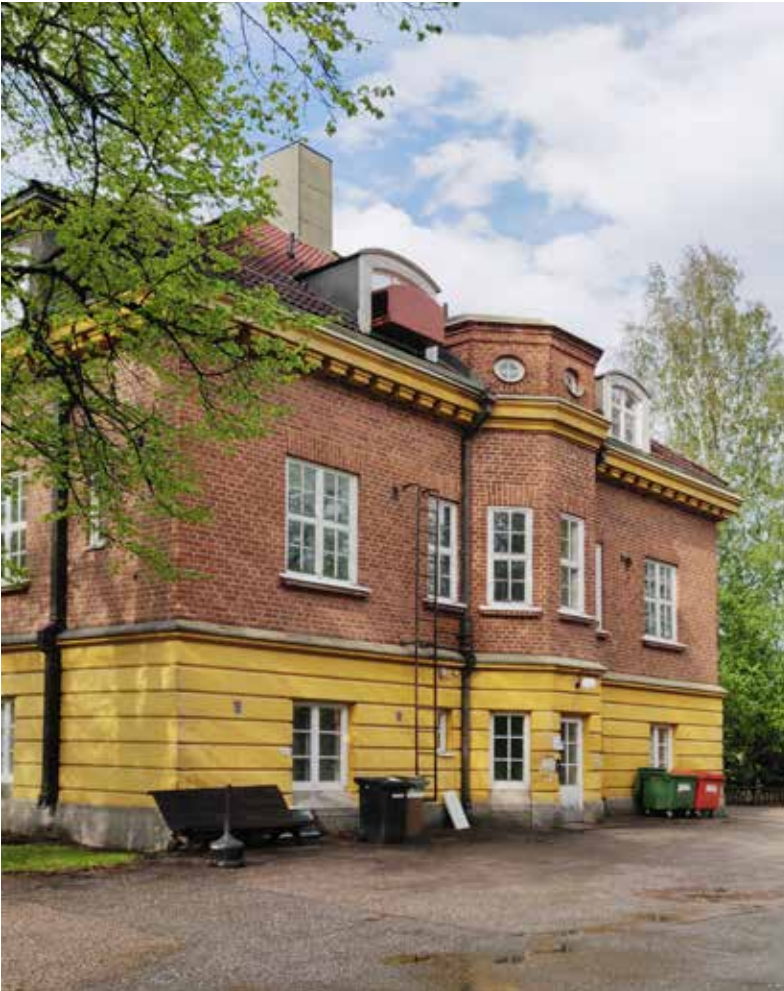
4

← Julkisivu etelään. Entiseen asuntoon nouseva porras ulkonee symmetrisestä julkisivusta. Rakennuksen arkkitehtuurissa ote tukeutuu historiallisiin tyyliin, mutta toteutuksessa on moderneja piirteitä. Kuva Maire Liukko, Arkkitehtipalvelu Oy.

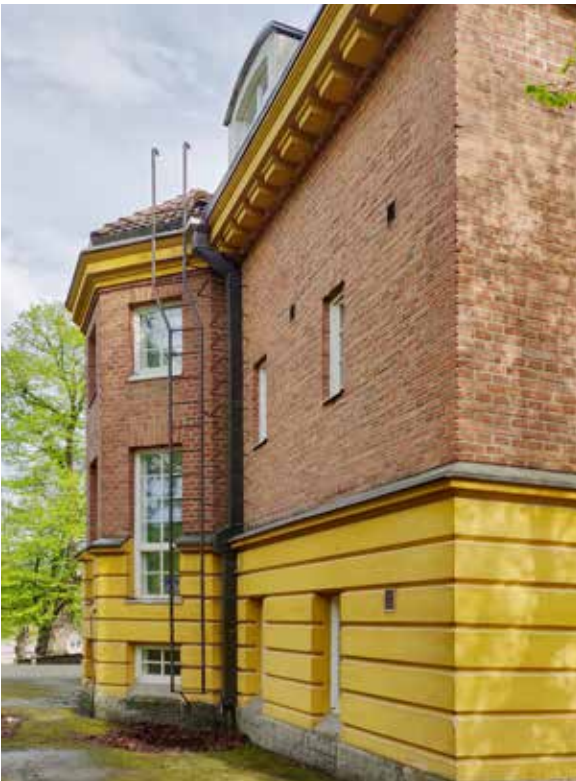
5

← Pääporrashuone ulkonee rakennuksen pohjoispäädystä. Kuva Maire Liukko, Arkkitehtipalvelu Oy.

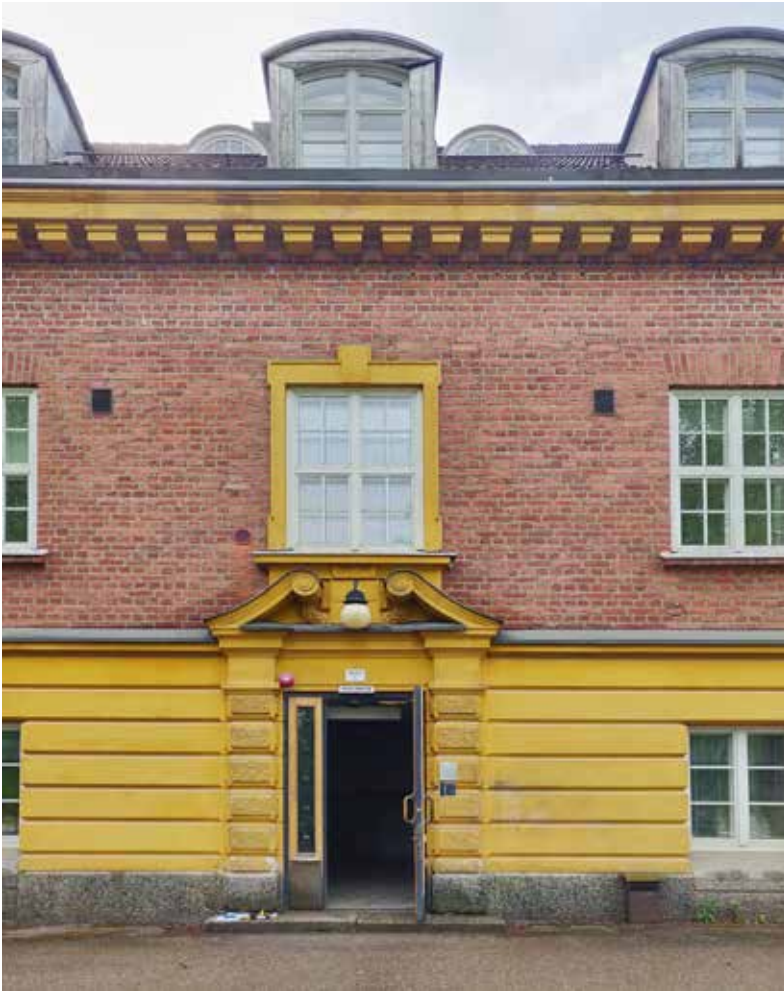
6

← Pääsisäänkäyntiä kehystää muhkea barokkinen portiikki, jonka sivuilla on harkotukset ja kruununa voluuttapari. Kuva Maire Liukko, Arkkitehtipalvelu Oy.

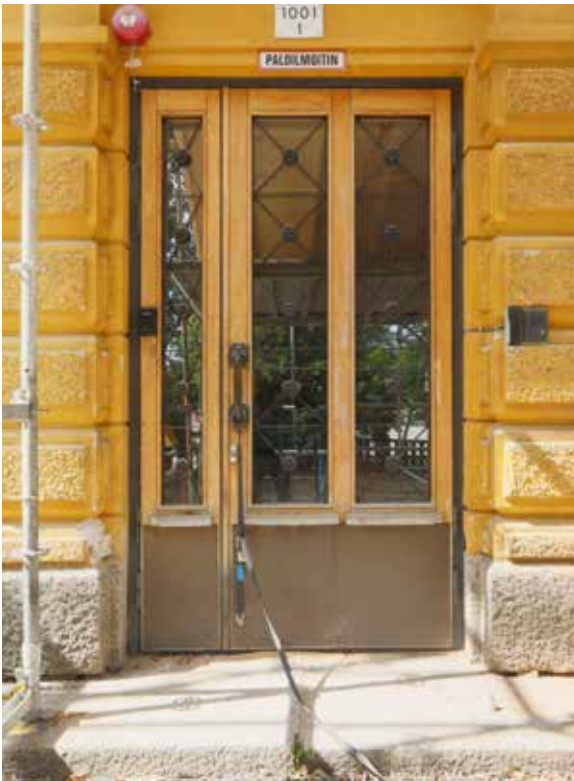
7

← Alkuperäinen tumman ruskeaksi petsattu symmetrinen tammiparivoi on vaihdettu uuteen tammioveen, joka ei laadultaan vastaa alkuperäistä. Koristeelliset uudet suojaristikot mukailevat alkuperäisiä.

| JULKISIVUINVENTOINTI | | |
|---|---|---|
| Ovet | Pääovi on petsattu tamminen lasiparivoi, jossa on messinkinen suojaristikko. Pääsisäänkäyntiä on korostettu koristeharkotuksilla ja yläpuolella on voluuttapari. | Pääsisäänkäynnin ovi on uusittu (arviolta 1990-luvulla). Uusi ovi ei vastaa laadultaan alkuperäistä. Ovessa on metalliset turvaristikot (myös uudet). Eteläpäädyssä ovi on uusittu, ja sen edessä on alkuperäinen graniittiaskelma. |

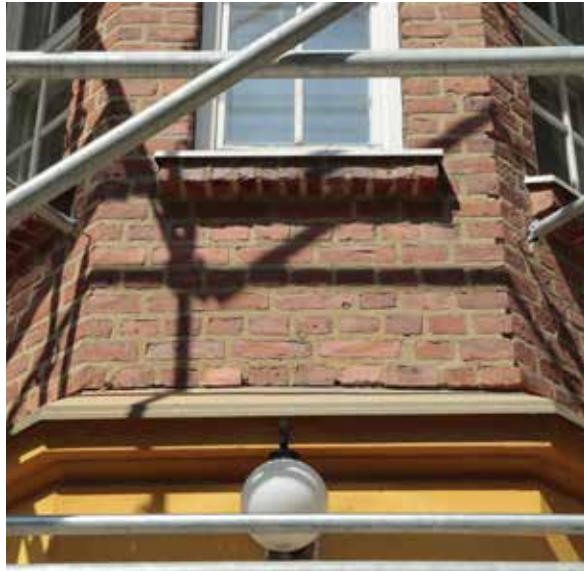
9

← Sokkelin kivimuuri taittuu ikkunapenkiksi ensimmäisessä kerroksessa. Kuva Maire Liukko, Arkkitehtipalvelu Oy.

↑ Yksityiskohta ikkunapenkin muurauksesta 2. kerroksen kohdalla.

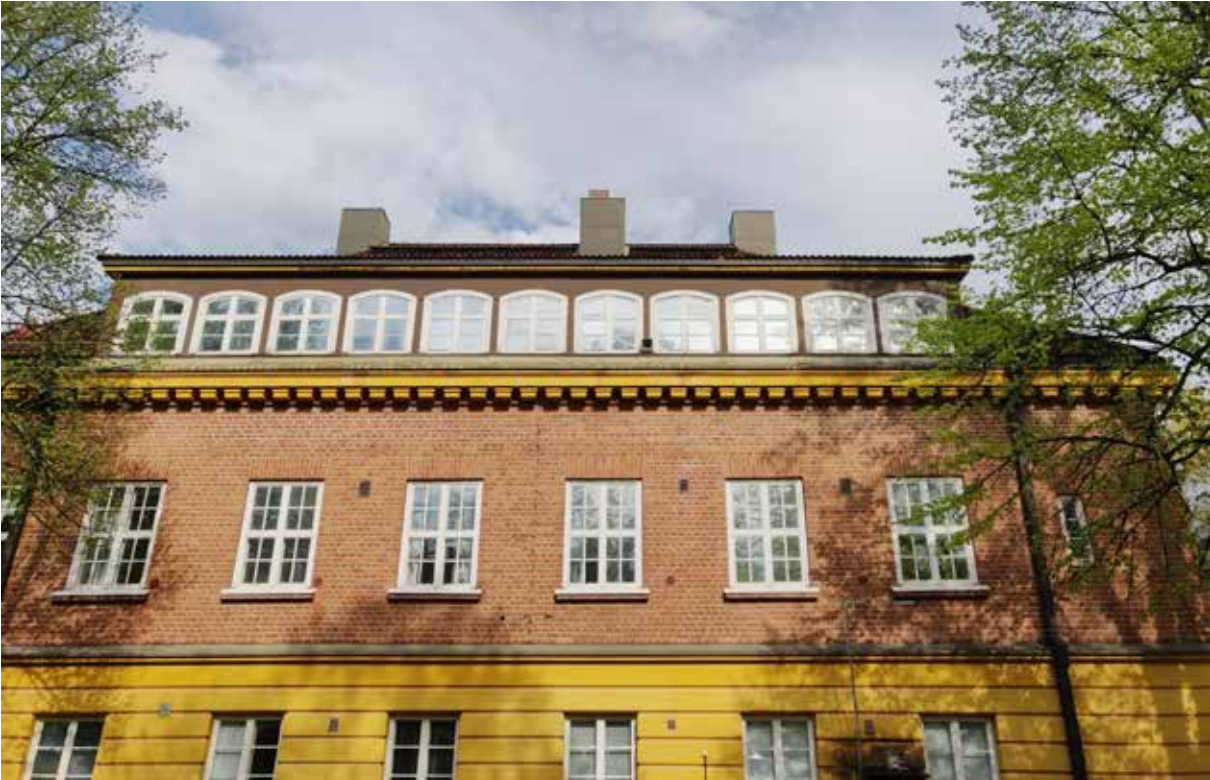
10

↓ Ullakkokerroksen 1960-luvulla rakennettu ikkunarivistö on julkisivun suurin muutos ja talon arkkitehtuurille vieras. Sen tieltä hävitettiin alkuperäisen rakennuksen tunnusomainen barokkipäätyaihe. Kuva Maire Liukko, Arkkitehtipalvelu Oy.

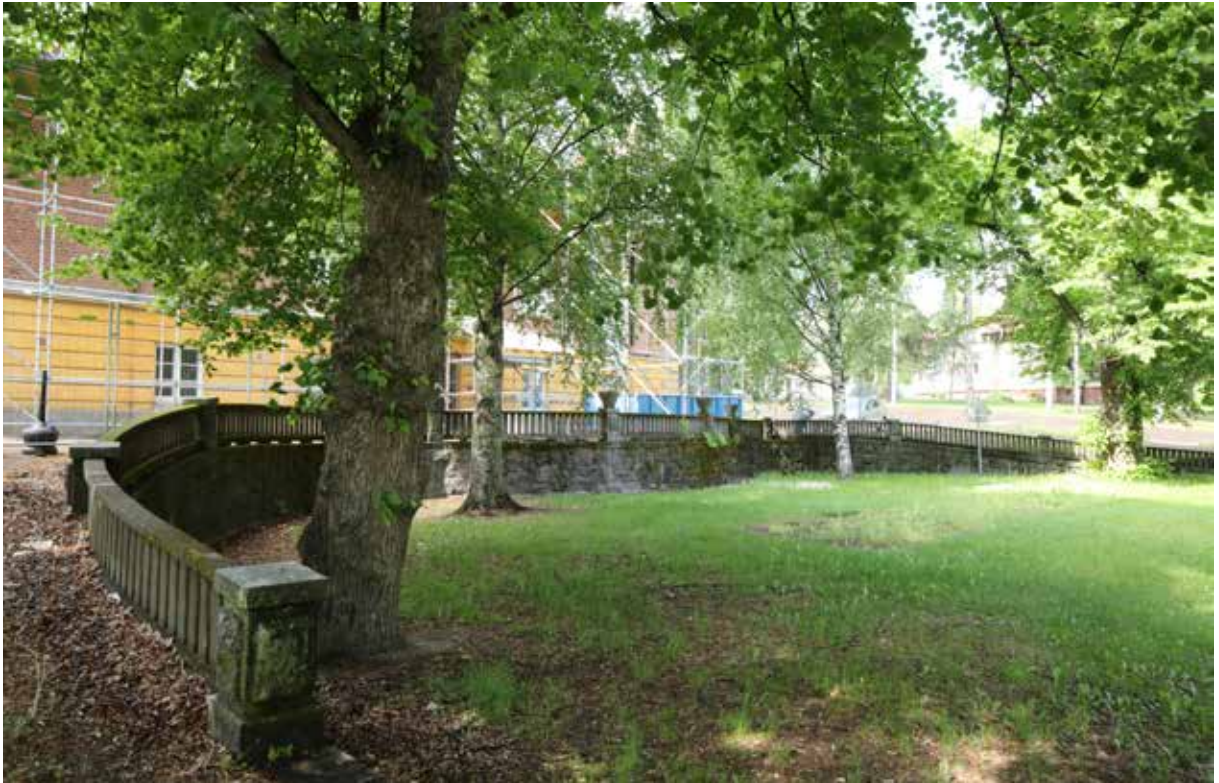
11

↑↑ Pääkonttori sijaitsee matalan kukkulan lael-
la. Sisäänkäynnin edustalla ovaalinmuotoi-
nen pihatie nousee muuta maastoa kor-
keammaksi.

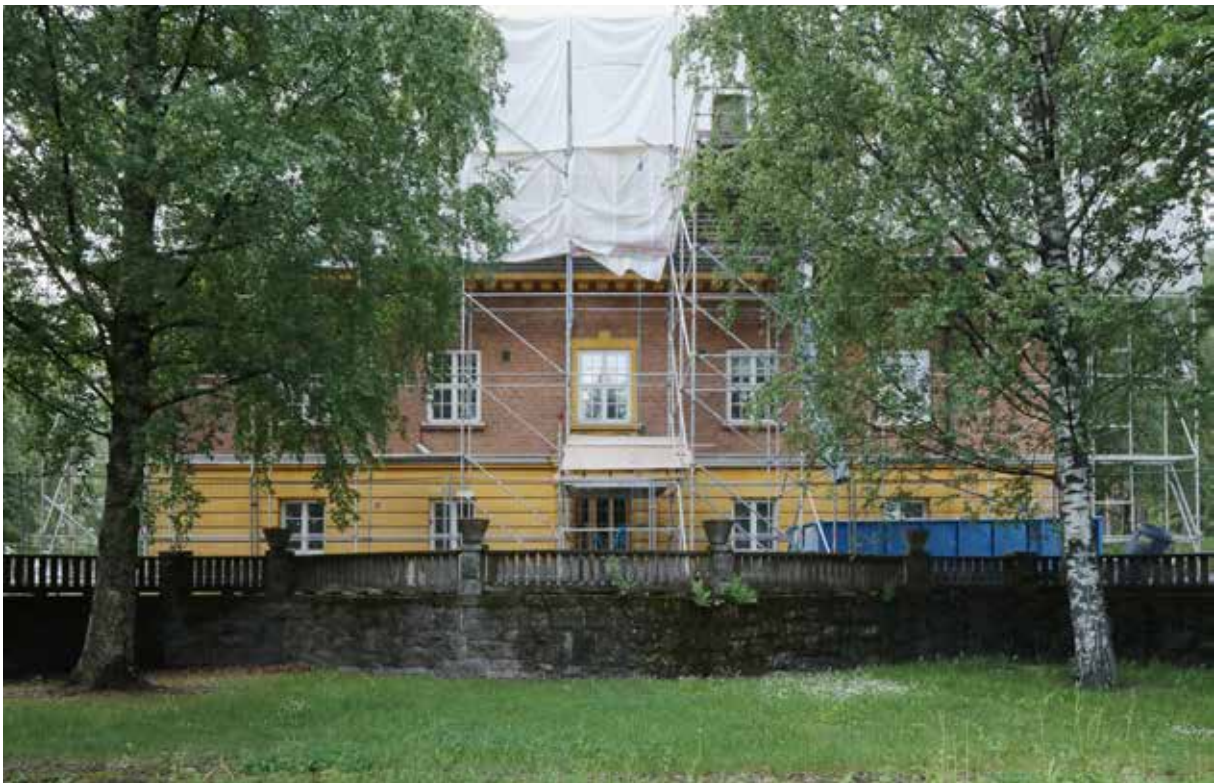
12

↑ Tasoeroa on korostettu graniittiharkoista muuratulla tukimuurilla,
jonka päällä ovaalia muotoa korostaa betonirakenteinen, otteeltaan
moderni kaide. Tukimuurissa on käytetty vuosisadan alussa trendi-
käästä Squared Rubble -limitystä.
