RAKENNUSTAPASELOSTUS

ÄÄNEKOSKEN KAUPUNKI MUSEOTILA

VESIKATTOKORJAUS

22706219-002

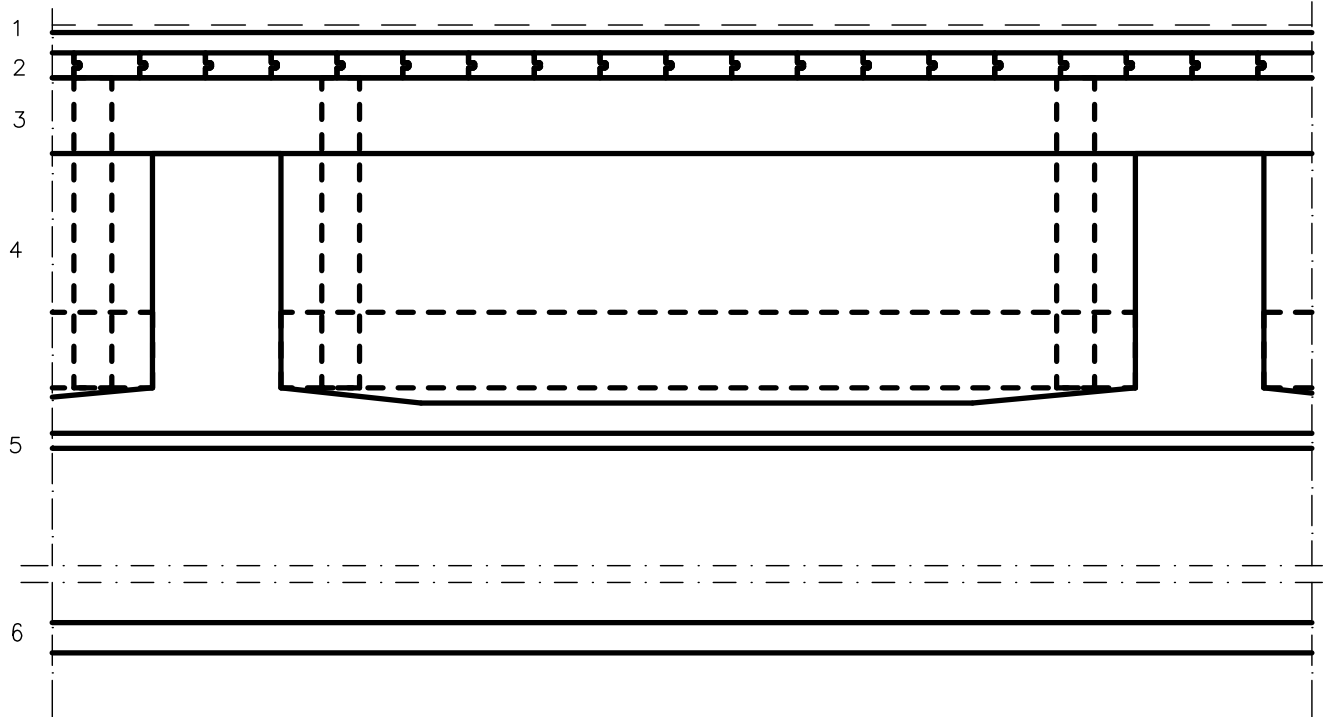
Nykyisissä materiaaleissa on asbestia tai muita haitallisia aineita, kts. haitta-aineiden kartoitusraportti. Mikäli välipohjaan tehdään reikiä, varauksia tai vaihdetaan pintamateriaalia, edetään rakennetyypin VP3.2 mukaan. Mikroivaurioitunut välipohja korjataan VP3.2 mukaan.

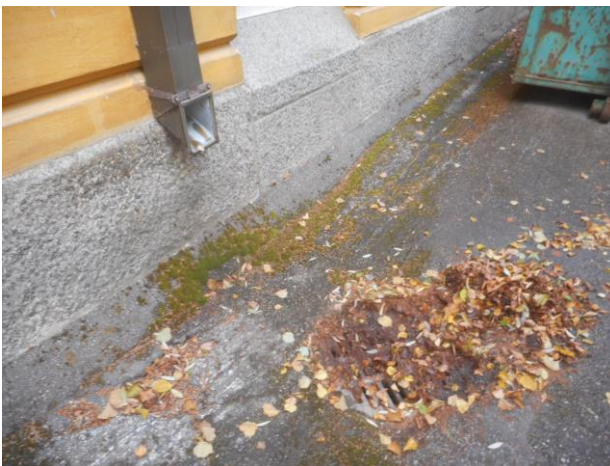
Kuva 4, tien puolen päädyssä maanpinnat viettävät rakennusta kohden, kattosadevedet kastelevat sokkeliä ja pintavesikaivon vetoisuus heikko

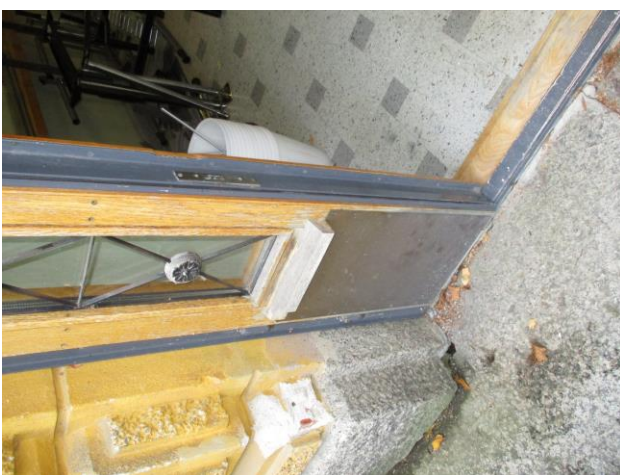
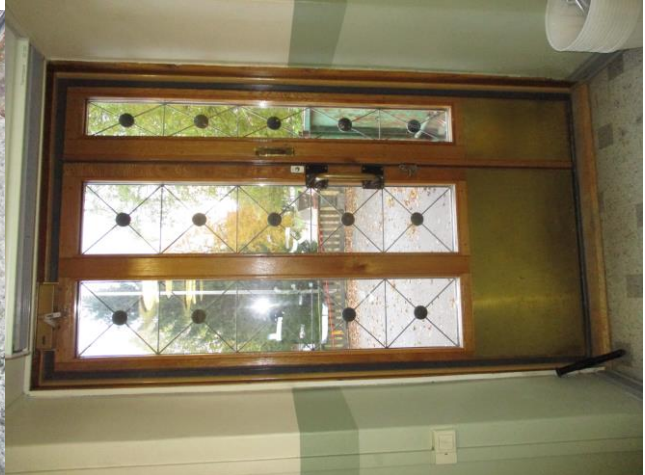
Kuva 27-28, Ulko-ovi oli uusittu n.15 vuotta sitten, tammiverhoukset olivat vanhemmat

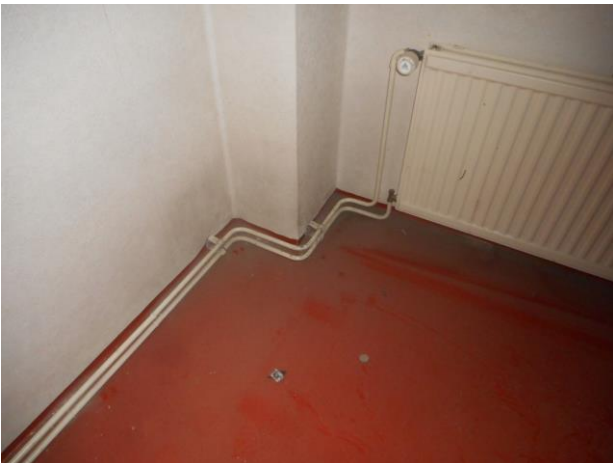
Kuva 41, pohjakerroksessa sisäpuolelta eristettyjä seiniä ja muovimatot maanvastaisissa lattioissa

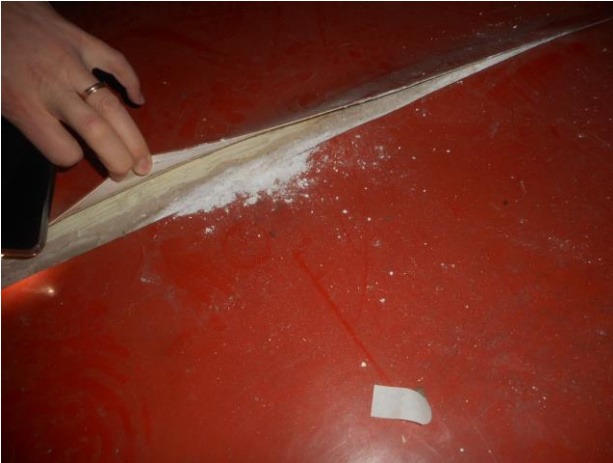
Kuva 42, muovimatton saumasta puskeva kalkkihärme kertoo merkittävästi koholla olevasta alustan kosteudesta

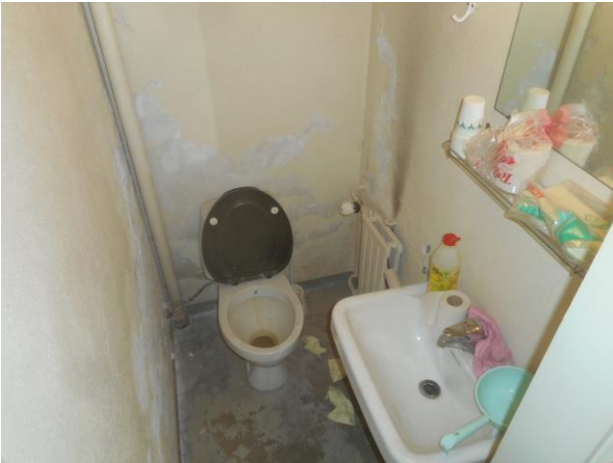
Kuva 43, pohjakerroksen wc ja suihkutila heikkokuntoinen

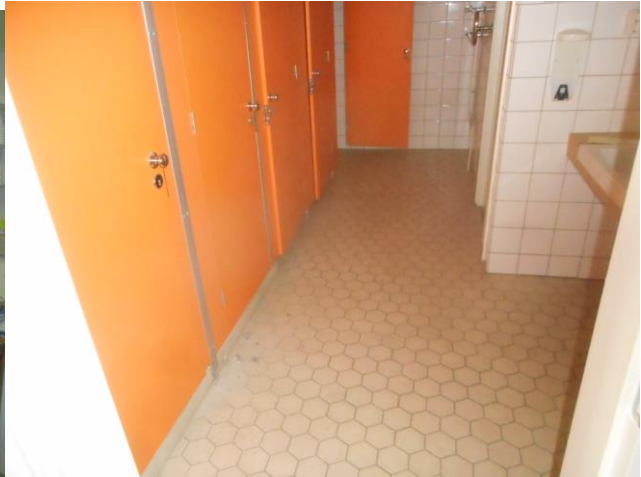
Kuten toisessakin päädyssä lattian ja maanvastaisten seinien kosteus oli koholla. ATK-tilan vieressä on 50...60-lukujen pintamateriaaleilla varustetut wc-tila ja pesuhuone.

Kuva 47, pohjakerroksen wc-tila

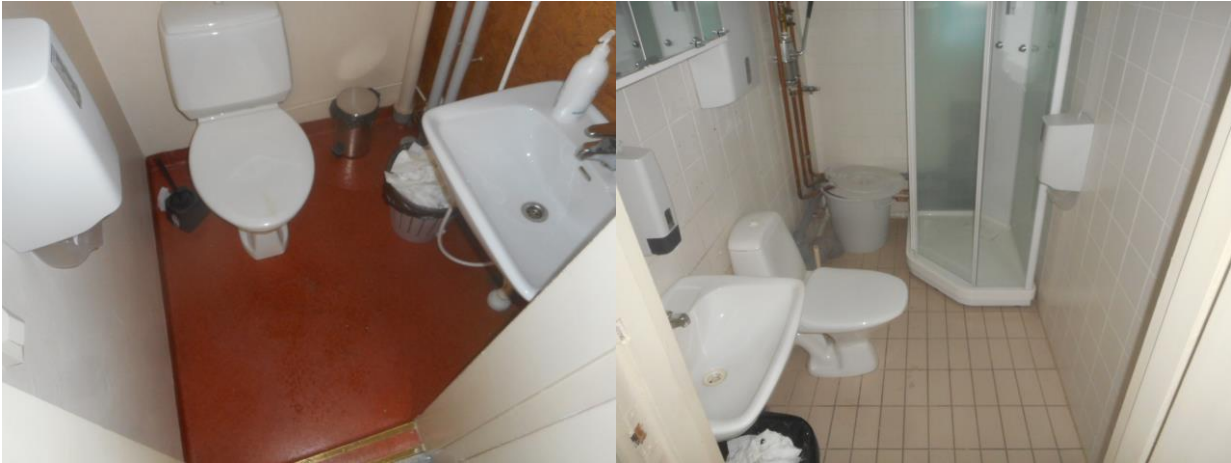
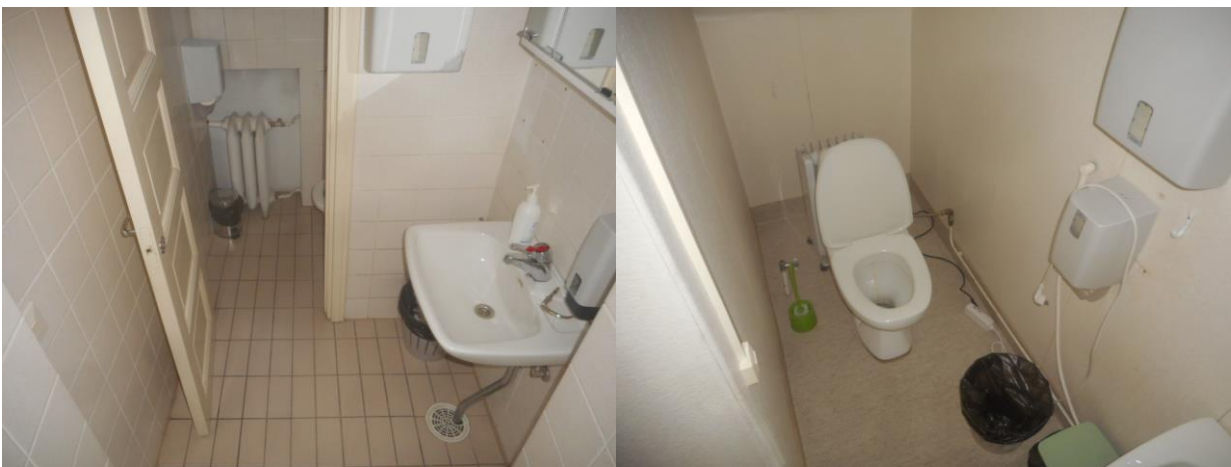
Kuvat 52-55, märkätilat kerroksissa

- maanpäällisten kerrosten märkätilojen vedeneristeiden uusiminen ja pintaremontointi
- 1. kerroksessa sisäpuolelta lisäeristettyjen seinien kuntotutkimus, varauduttava ainakin seinän alimpien lisäeristyskerrosten uusimiseen/ poistoon. Villaeristeet/puukoolaukset korvattava epäorgaanisella eristeellä/ rakenteilla.
- 1. kerroksessa levyrakenteisten lattioiden kuntotutkimus/ purku, ainakin ulkoseinien tuntumassa alustan kosteusrasitus suurempaa ja villaeristeiden kunto arveluttava.
- Pohjakerroksen kokonaisvaltainen purkutyö seinä- lattia ja kattoverhousten osalta. Lattioiden muovimattojen ja puukoolaustilojen purku, akustiikkalevyisäkattojen purku ja

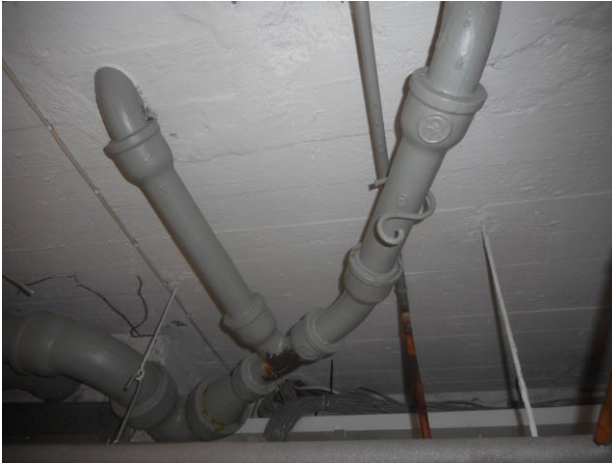
Kuva 64, valurautaviemärin hajotuksia kellarin alakatossa

Suosittelava vaihtoehto on uusia rakennuksen viemäriverkosto kokonaisuudessaan, pohjaviemäriin osalta viemäriin sukittaminen saattaa tulla kysymykseen, mikäli viemärissä ei ole painumaa. Asia täytyy selvittää viemäriin kuntotutkimuksella.

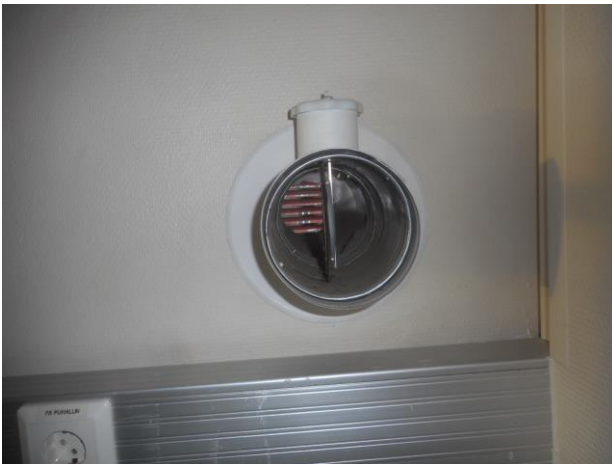
Jälkikäteen seiniin tehtyjen korvausilma ja poistoilmareittien osalta päätelaitteet olivat kunnossa, ilman liikkuvuus on säästä riippuvainen. Tulo- ja poistoreittien sijaitessa useimmiten päällekkäin samalla seinällä, ilmanliikkuvuus huoneen läpi on luonnollisesti heikkoa.

Kuva 66, etenkin 1.kerroksen ulkoseiniin on porattu paljon jälkikäteen korvausilmaventtiileitä

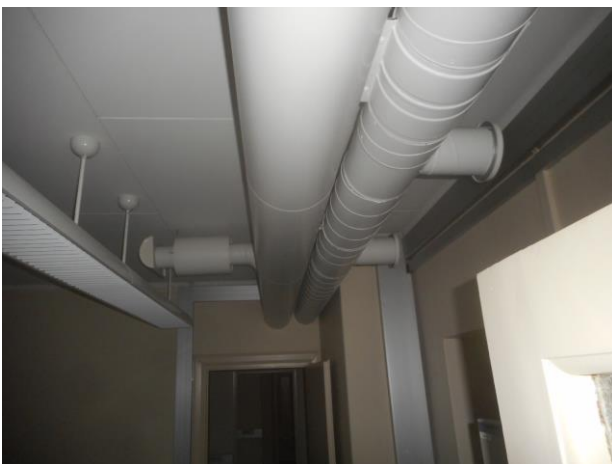
Kuva 67, 3.kerroksen tulo- ja poistoilmakanavia

Kokonaisuutena voidaan todeta, että rakennuksen kerrosten ollessa yhteydessä toisiinsa, painovoimaisen ja koneellisen ilmanvaihdon sovittaminen toisiinsa on erittäin haastavaa. Ilmanvaihdon tasapaino olisi erittäin tärkeä sisäilmanlaadun parantamiseksi, alipaineinen ilmanvaihto lisää epäpuhtauksien kulkeutumista rakenteista hengitysilmaan, ylipaineinen ilmanvaihto lisää rakennuksen vaipan kosteusrasitusta ja edistää niiden vaurioitumista. Huomioiden ilmanvaihtokoneiden viat ja iän sekä järjestelmän toimivuuden yleisesti, suositellaan ilmanvaihtojärjestelmän peruskorjausta.

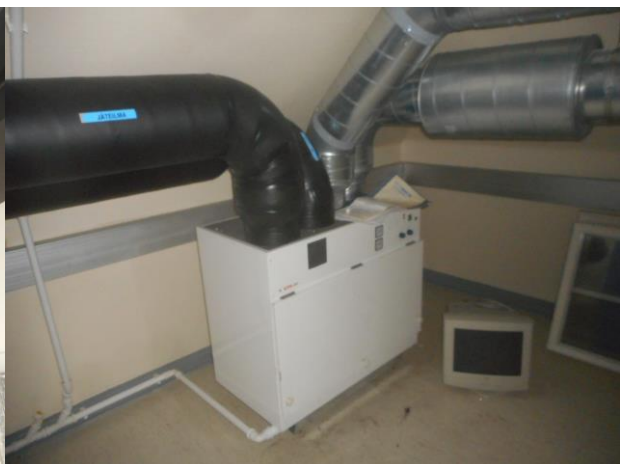
3. kerrosta palveleva ILTO 850 tulo-poistoilmanvaihtokone on sijoitettu varastohuoneeseen. Kone on varustettu lämmöntalteenotolla. Kone on tyydyttävässä kunnossa.

Kuva 68, 3.kerroksen IV-kone

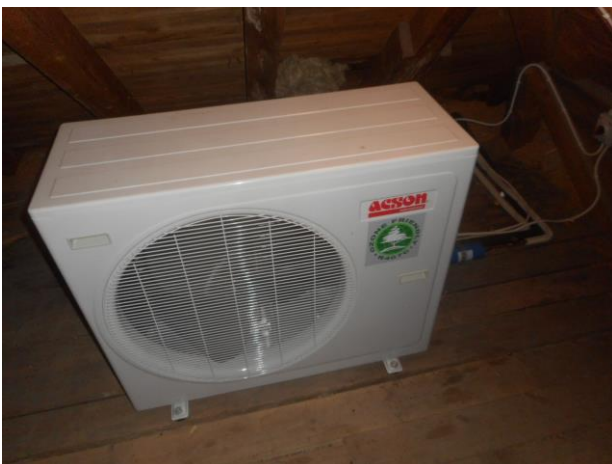
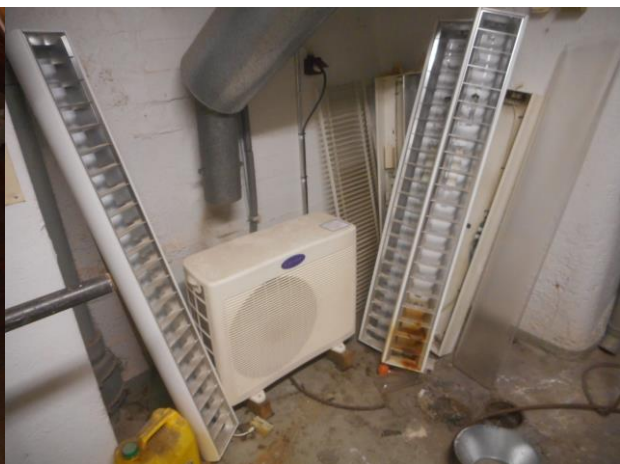
Kuvat 72-73, Ilmalämpöpumppujen ulkoyksiköitä on sijoitettu sisätiloihin ja ullakolle

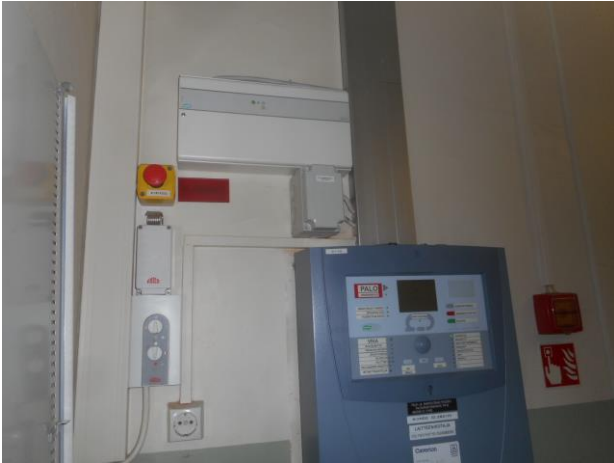
Kuva 74, paloilmoitin keskus oli hyväkuntoinen

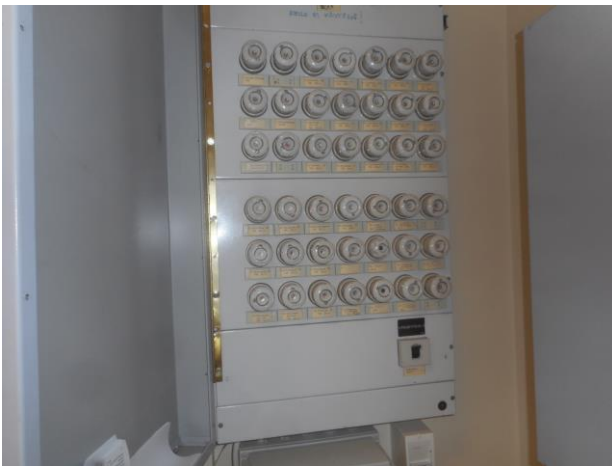
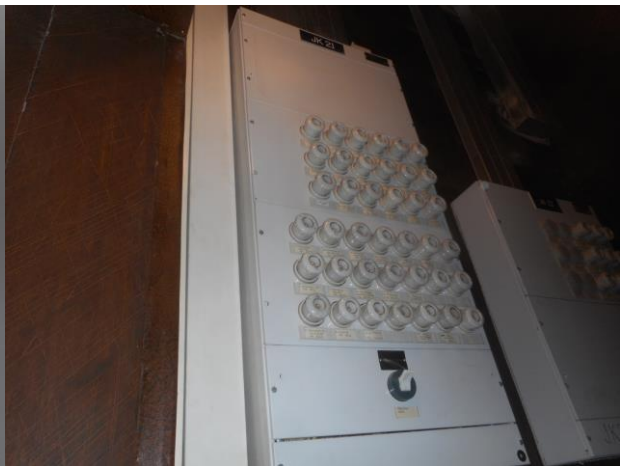
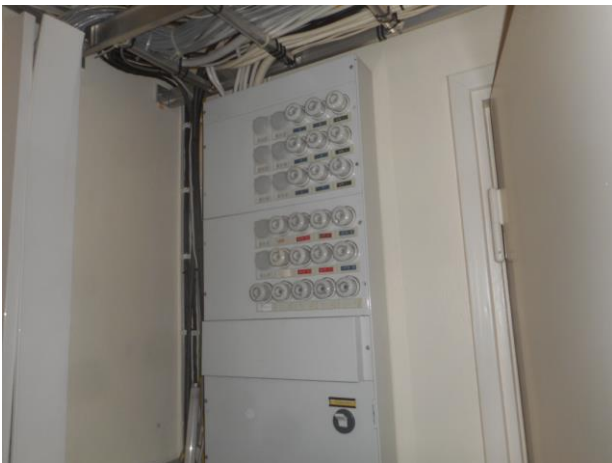
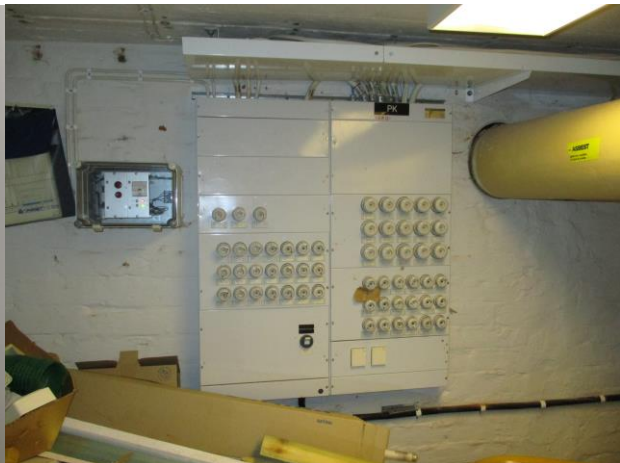
Kuvat 75 -78, keskuskeskukset olivat asiallisessa kunnossa

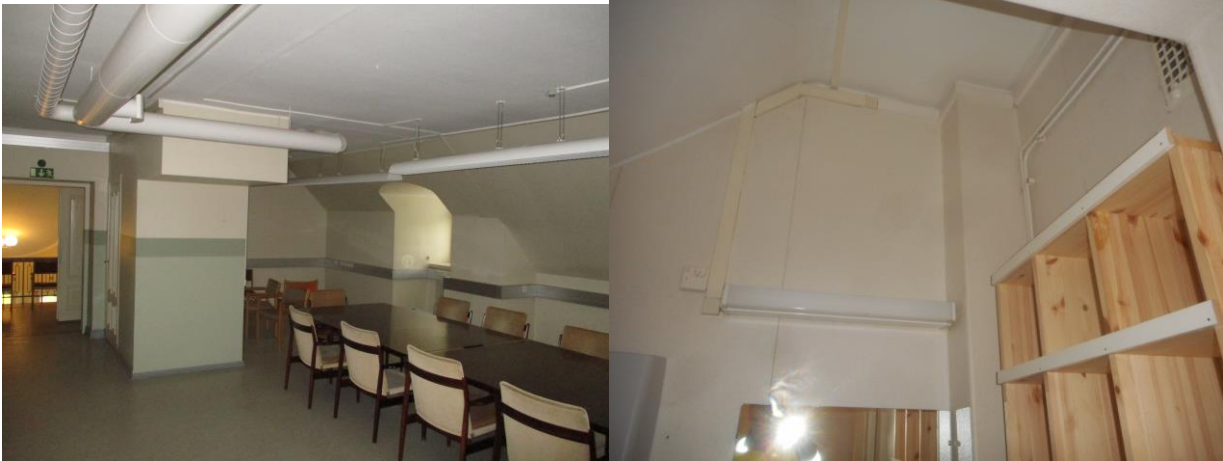
Maanpäällisten kerrosten osalta suurin osa johdotuksista on asennettu seinäpinnoilla kulkeviin johtokouruihin, näiltä osin johtotiet ovat siistit, iäkkään arvorakennuksen henkeen sopimattomasti, tosin.

Kuvat 79-80, taloteknisiä asennuksia ei ole erityisen huomaamattomasti onnistuttu sijoittamaan
